斗门白藤珠海湘鸿废旧物资回收有限公司 “5·8”一般闪爆事故调查报告

斗门区人民政府事故调查组

2025年8月4日

(送审稿)

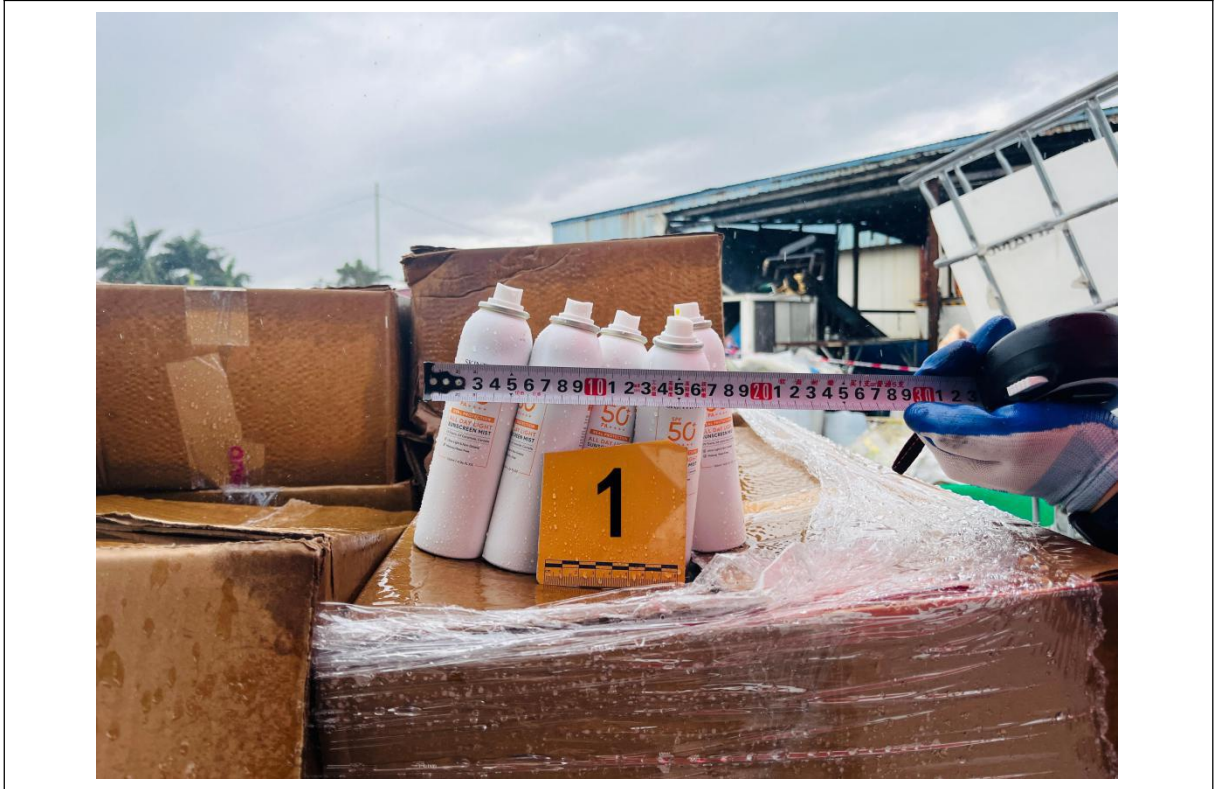
2025 年 5 月 7 日，蔡佳从位于金湾区红旗镇的聚力公司回收约 300Kg 的防晒喷雾铝瓶（图 1）。根据监控视频显示（经校对，监控显示时间比北京时间快 18 秒），5 月 8 日 17 时 03 分，湘鸿回收公司法人余昭、员工吴德明、侯志明、蔡佳四人开始在碎料房对防晒喷雾铝瓶进行破碎作业（图 2），四人在破碎作业时先将喷雾铝瓶倒进进料口，并在进料口处覆盖木板，随后操作

图 1: SKINTIFIC 字样的防晒喷雾铝瓶

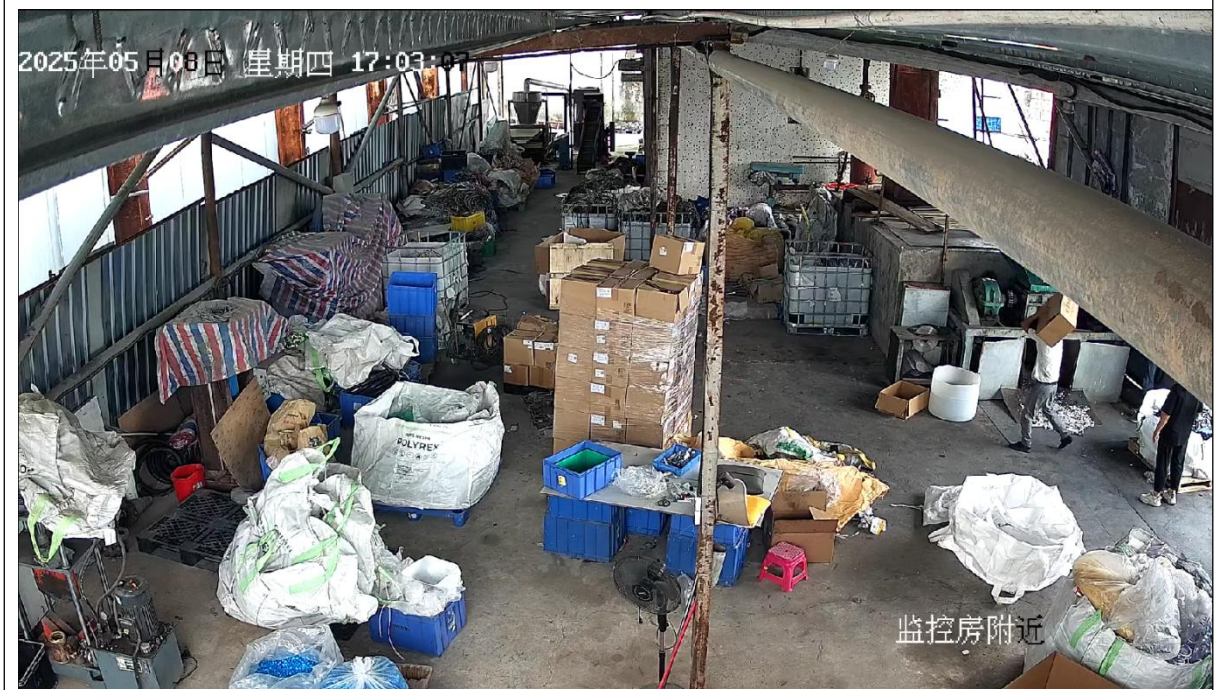
图 2: 侯志明将一箱防晒喷雾铝瓶搬入碎料房准备开始破碎作业

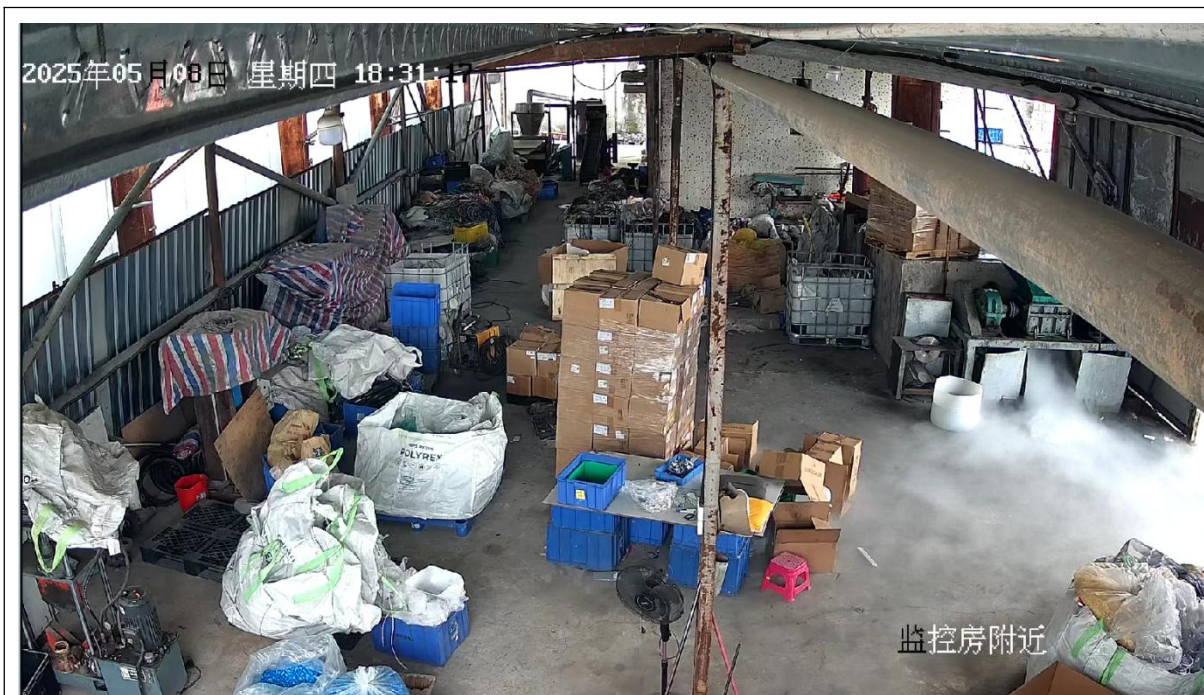
破碎机开关进行破碎，破碎后关闭机器，一人负责从进料口处添加铝瓶，一人负责清理出料口处的碎铝片，大致分工为余昭负责操作破碎机，侯志明负责驾驶叉车运输喷雾铝瓶，吴德明和蔡佳负责清理破碎的铝瓶碎片。从监控视频中可见，在铝瓶破碎过程中，出料口处会散发出大量的白色烟雾（图3）。

图3：破碎过程中出料口不断出现大量白色烟雾

事故发生后，各相关部门及专家抵达现场，研判后初步判断为大量防晒喷雾铝瓶破碎后内部的可燃气体排出，与空气混合形成爆炸性混合气体，碎料机在开关时产生的电气火花引燃了混合气体发生闪爆。经调查，该防晒喷雾使用乙醇作为溶剂，搭配丙烷、丁烷等作为推进剂。乙醇易燃易挥发，遇明火、高温或静电极易燃烧。丙烷、丁烷，沸点极低（丁烷沸点 -0.5°C ），常温下汽化后与空气混合，会形成爆炸性气体混合物。

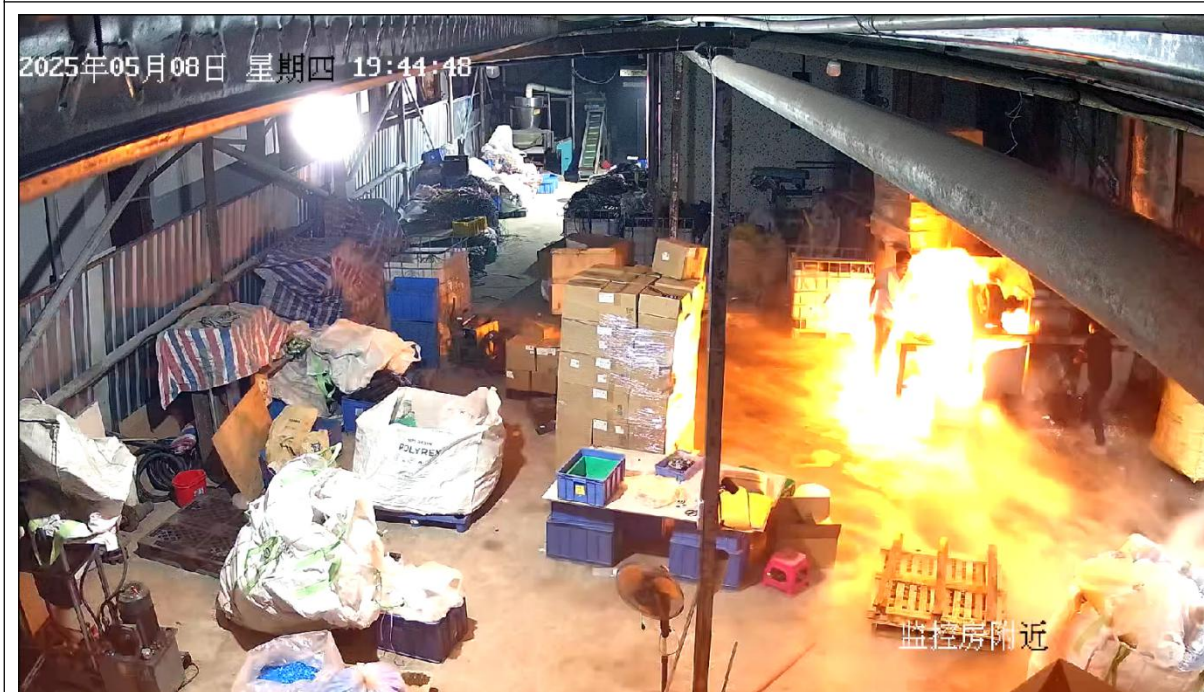
19时36分左右蔡佳在清理了一批碎料后离开了碎料房，19时43分24秒，侯志明驾驶叉车将第三卡板防晒喷雾铝瓶运进碎料房，随后其将叉车开出厂房；19时44分32秒，余昭操作碎料机控制箱机器开关时，碎料机开关控制箱处发生闪爆（图4），瞬时整个碎料房起火燃烧（图5），余昭和吴德明全身被火焰包覆，此时侯志明刚把叉车停在碎料房对面的铁皮棚下。碎料房起火后，侯志明立即跑回碎料房外，蔡佳在距离碎料房约200米处的厨房听见声音后立即跑向碎料房，侯志明与蔡佳赶到时余昭与吴德明二人自行从碎料房中走出来，二人身体被烧伤。蔡佳立即叫附近的工人拨打了120急救电话，其拨打了119火警电话。

图4：余昭操作碎料机控制箱停止碎料机运行，控制箱处发生闪爆

防晒喷雾铝瓶在破碎时，其内部盛装的可燃气体释放并持续在作业现场聚集扩散，与空气混合形成了达到爆炸极限的爆炸性混合气体，碎料机开关时产生的电气火花引起了混合气体闪爆。

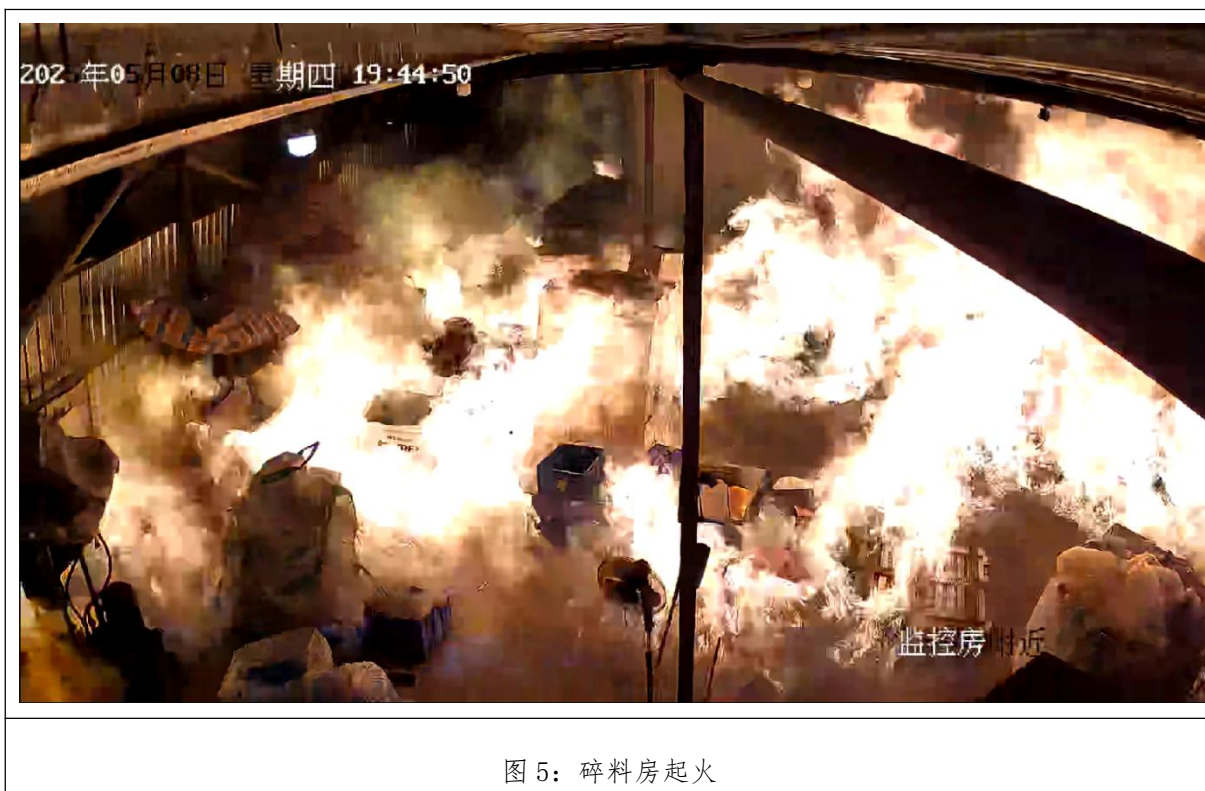
图 5：碎料房起火

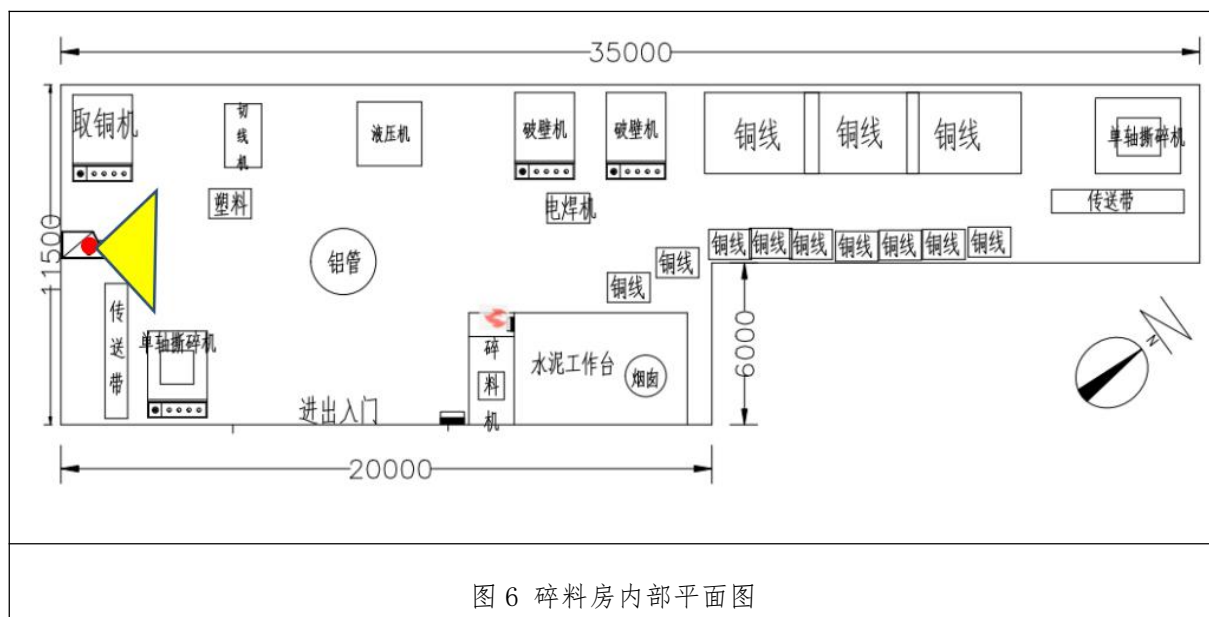
碎料房西北长 35m，东南长 20m，西南长 11.5m，碎料房内部过火痕迹明显，东南侧位置自西南至东北摆放一台单轴撕碎机(配传送带)一台碎料机(紧靠一高度约 1.4 米的水泥工作台)，两台机器中间位置为碎料房的主要出入口，紧靠水泥工作台处的碎料机过火痕迹明显，机器受高温变色，碎料机前靠近出入口地面

堆放一堆铝制碎片。房地面散布着有不同大小撕裂开口的直径约为 4.5cm、长度约为 16cm 的铝瓶，分布情况以水泥工作台及碎料机为中心，呈放射状向周围扩散，部分铝瓶表面可见 SKINTIFIC 字样。

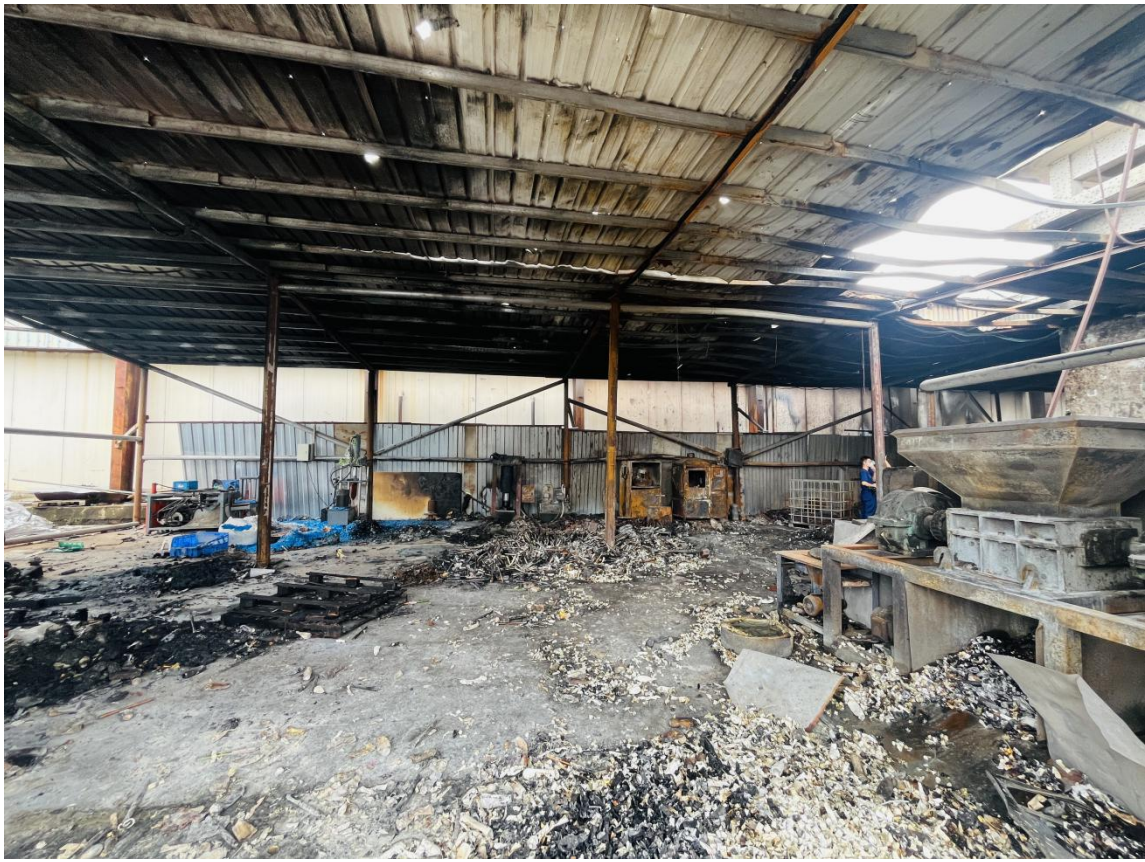
图7 事发后碎料房内部情况
