横琴粤澳深度合作区横琴台商总部大厦  
(主体工程)项目“3·25”较大坍塌事故

# 调查报告

珠海市政府事故调查组

2023年3月17日

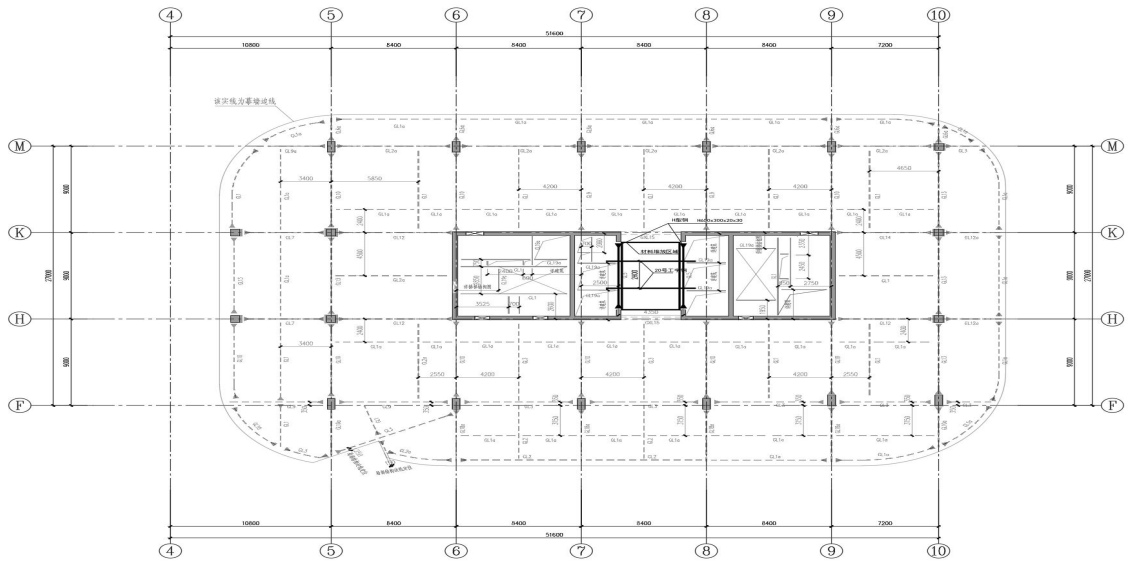
图 1 核心筒平面布置图

[14] 在塔楼 7-8 轴交 H-K 轴的核心筒电梯厅位置设置吊料口，用于楼层钢筋转运，吊料口区域布置两条 20 号工字钢，用于周转堆放楼层钢筋。两条工字钢沿短边方向立放，工字钢间距 2800mm，工字钢分别距南侧、北侧楼层结构钢梁 2900mm。钢梁上堆放荷载控制在 32kN/m，总荷载控制在 13.6t 以内。

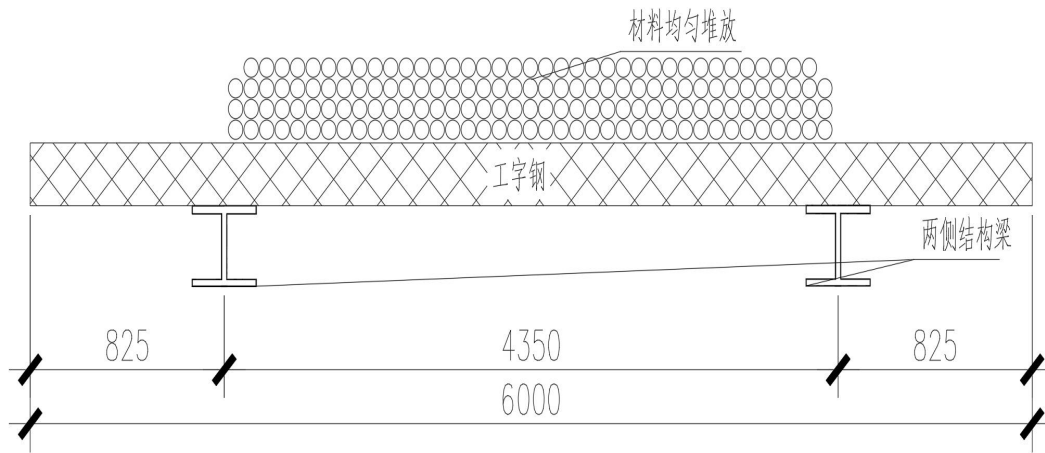
图 3 施工方案中钢筋摆放示意图

[15] 吊运钢筋时应按照钢筋摆放示意图所示均匀摆放，确保单根工字钢承载力满足要求，同时确保两根工字钢互相受力均匀，钢筋吊运摆放完成后应及时转运至楼层内，严禁多层堆放。

[16] 当钢筋长度 < 6m 时，钢筋两头搁置在两条工字钢上分散均匀放置，当钢筋长度 ≥ 6m 时，则钢筋摆一头搁置在楼面结构梁上，楼面结构梁上先垫置木枋，另一头同时搁置在两条工字钢上，分散均匀放置，且重量不得超过 4t。

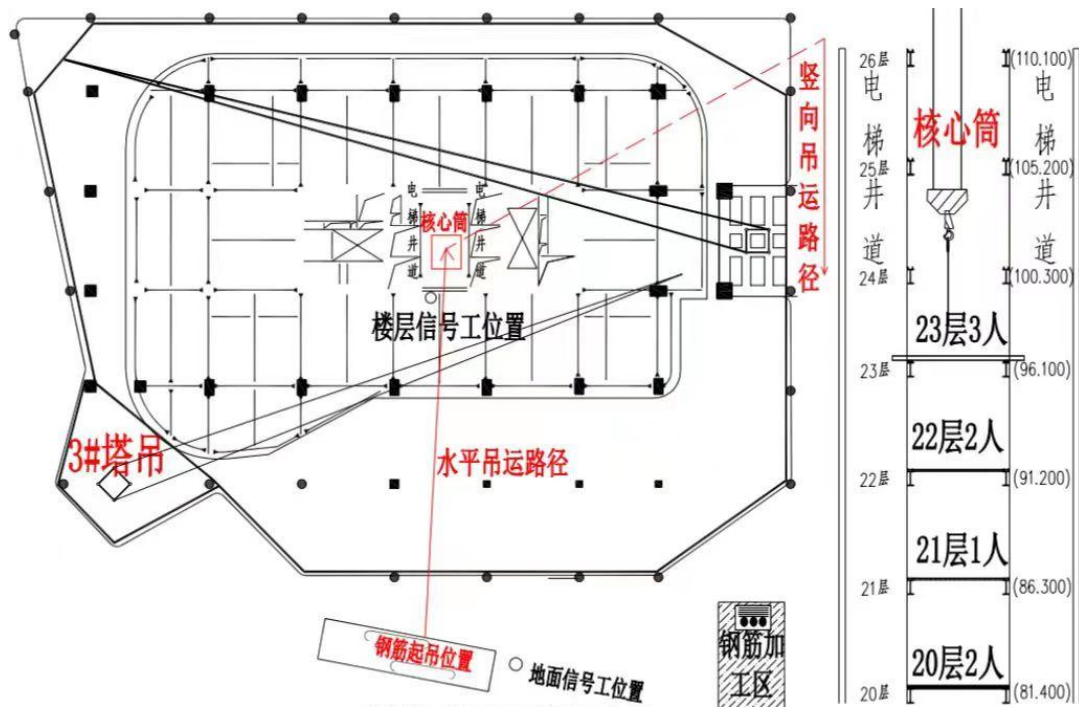
图 5 事故发生前 3#塔吊吊运路径示意图

3月24日晚19时至21时08分，经福建高刻度公司安全员黄某约申请，上海宝冶公司项目部工程部部长李某康同意，中核华兴达丰公司塔吊班组（塔吊司机湛某、楼面塔吊信号工李某荣、地面塔吊信号工宋某群）使用3#塔吊配合福建高刻度公司将4吊加工好的成品钢筋吊运<sup>[20]</sup>至核心筒第23层钢筋周转平台。（图5、图6）

[20] 钢筋长度2.28m至7m不等。吊运路径为地面钢筋加工区起吊，吊运至主体结构26层高度，变幅后由26层核心筒处下放至23层核心筒钢筋周转平台。

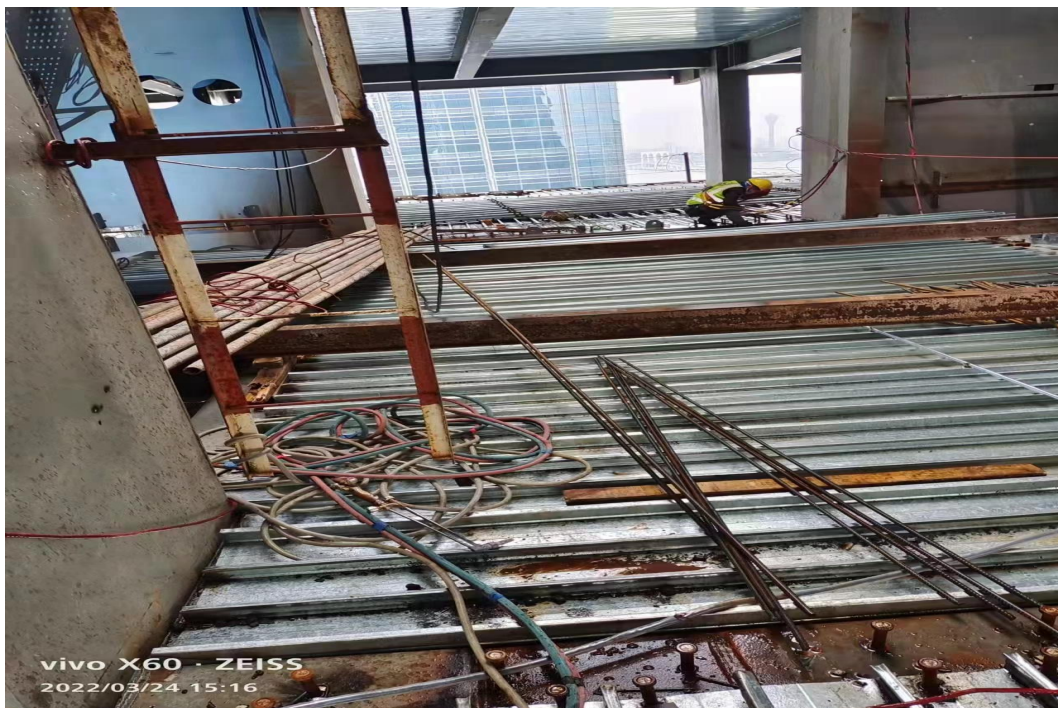
图 6 事发部位（钢筋周转平台 3 月 24 日白天实景照片）

事故发生部位为核心筒第23层钢筋周转平台。

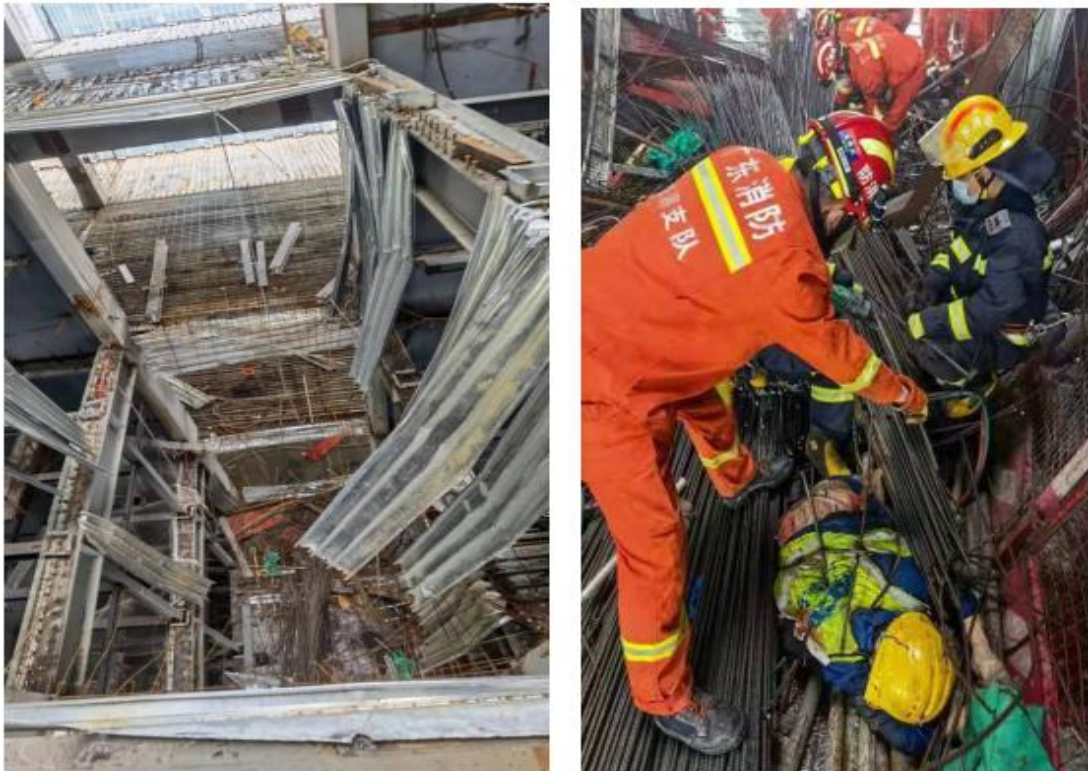
3月25日上午6时23分，黄某约电话询问李某康能否使用塔吊吊运钢筋。8时03分，李某康同意安排塔吊班组使用3#塔吊配合福建高刻度公司吊运钢筋。8时30分许，地面钢筋加工区钢筋工人将重约2100kg<sup>[21]</sup>钢筋绑钩完成，地面塔吊信号工张某华通过对讲机通知塔吊司机岳某黎起钩。钢筋起吊后，塔吊大臂逆时针旋转，摆动至塔楼核心筒上方后，经第23层塔吊信号工彭某琼确认吊物位置后，通过对讲机通知岳某黎缓慢下钩。当钢筋吊运至钢筋周转平台附近时，3名工人前接应。约8时37分，钢筋周转平台工字钢梁突然发生坍塌，3名工人随钢筋、工字钢梁及压型钢板等从第23层坠落，相继击穿第22层、第21层已铺设的压型钢板及已基本绑扎完成的钢筋，第22层2名工人和第21层1名工人同时发生坠落，正在第20层楼面作业的2名工人被坠落坍塌物击中（图7）。以上8名工人被坠落坍塌物掩埋在第20层楼面（图8）。经现场紧急营救，事故最终造成3人死亡，5人受伤（3人送往医院救治；2人轻微受伤现场自行脱困）。

图 8 事故发生后现场坍塌照片

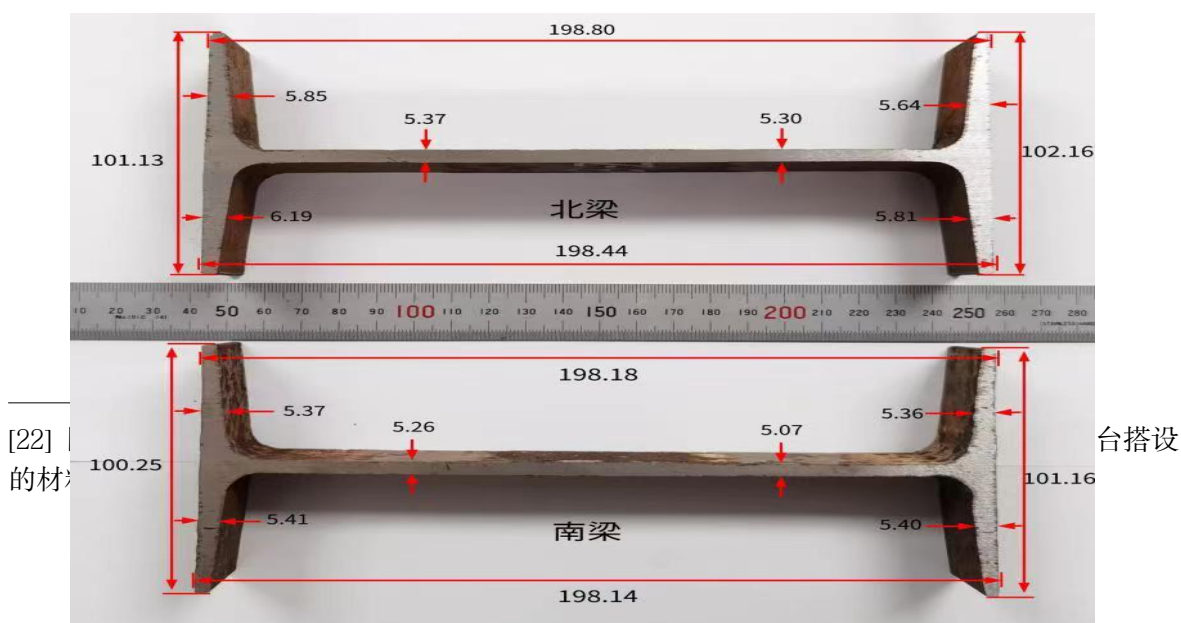
图9 现场钢筋周转平台工字钢梁几何尺寸

1. 搭设钢筋周转平台的工字钢梁<sup>[22]</sup>：工字钢梁外形和 20 号工字钢相同，现场测量截面高 200mm、宽 100mm（图 9）。工字钢梁现场测量翼缘板厚度 6mm、腹板厚度 5mm，达不到施工方案里 20 号工字钢翼缘板厚度 11.4mm、腹板厚度 7mm 的要求。

2. **工字钢梁翼缘板厚度较小,偏心受压和扰动导致上翼缘板局部弯曲变形。**工字钢梁翼缘板平均厚度5.87mm(约为20a工字钢翼缘板厚度11.4mm的51%),腹板平均厚度5.34mm(约为20a工字钢腹板厚度7mm的76%),25日堆放的钢筋重心在北侧工字钢梁偏北0.4m处,使北侧工字钢梁上翼缘板局部承受非对称侧向附加弯矩。工字钢梁搁置在由多条木枋垫高约200mm的基础上,木枋在钢筋堆放的动荷载作用下发生变形,叠加工人操作扰动,加大了工字钢梁上翼缘板承受的局部非对称侧向附加弯矩,附加弯矩导致上翼缘板局部弯曲变形,降低了钢梁的承载力。

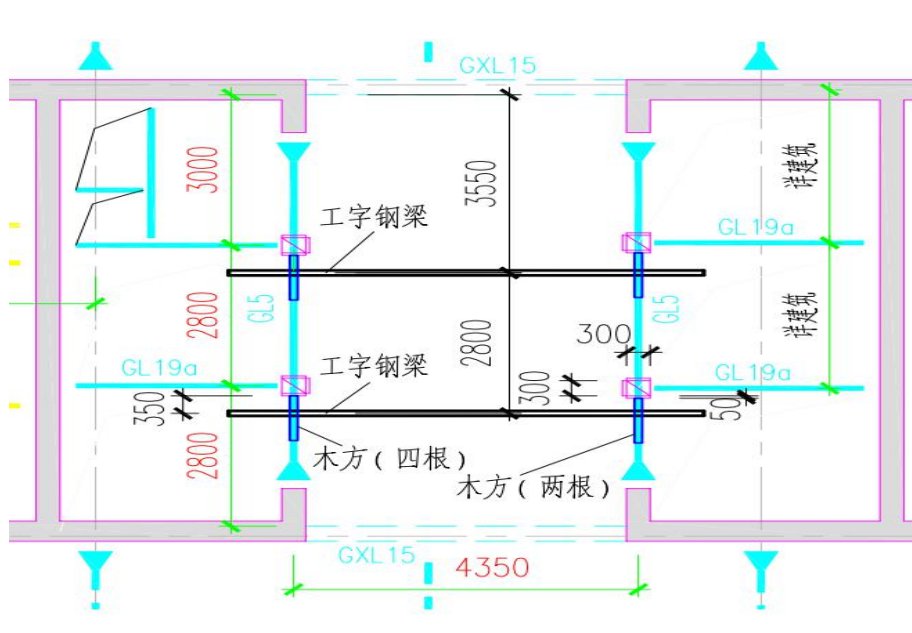
图10 现场工字钢梁摆放示意图（上北下南）

2. 工字钢梁下垫的木枋：垫工字钢梁木枋的位置与痕迹表明，事发前工字钢梁没有按照施工方案示意图进行布置，北侧工字钢梁与北侧结构核心筒边结构钢梁距离偏大（施工方案为 2900 mm，实际距离为 3550 mm）。（图 10）

**4. 工字钢梁摆放不到位、钢筋堆放不到位、钢筋未及时转运间接促成了本起事故的发生。**钢筋周转平台的两条工字钢梁未按施工方案要求摆放，致使北侧钢梁与北侧核心筒结构钢梁的间距过大（3550mm），导致钢筋周转平台南、北两侧工字钢梁承受的荷载相差很大、出现北侧工字钢梁单独受力的情况，也不利于6米长的钢筋按照施工方案要求实现多点支承<sup>[26]</sup>。25日吊运钢筋前，未按照施工方案要求及时将24日晚堆放在周转平台的钢筋转运到周边的楼面板，导致钢筋周转平台多层堆放钢筋，增加了北侧工字钢梁的荷载。

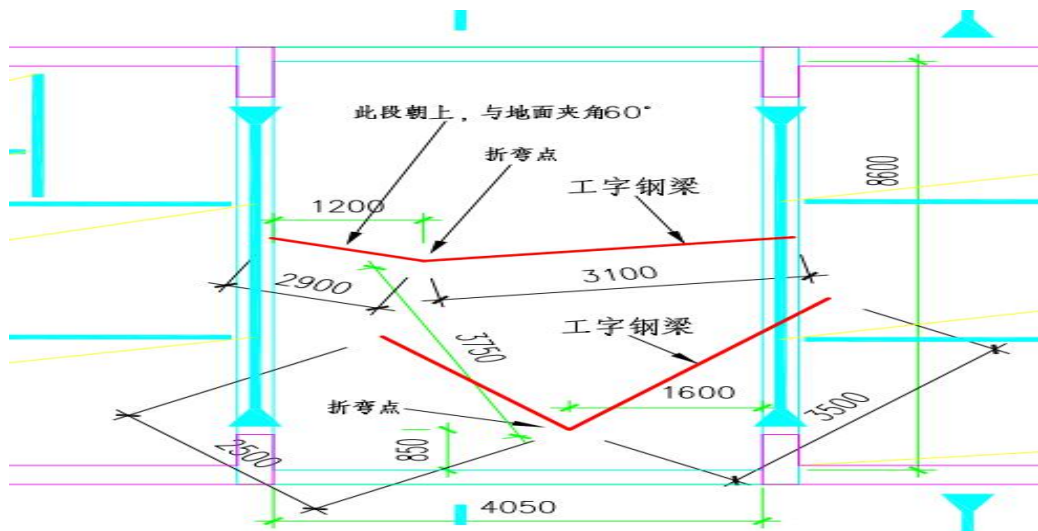
图 11 工字钢梁（图中红色）坠落后的宏观形貌（上北下南）

3. 工字钢梁坠落位置：现场测量结果显示，核心筒第 23 层两条工字钢梁坠落在 20 层的位置和外观形貌。（图 11）

报告结论：（1）两根钢梁样品端部的底部翼缘均有明显剐蹭损伤，钢梁均在与腹板垂直方向发生屈曲，腹板呈弯曲屈曲状态，上部翼缘受挤压呈波浪形褶皱屈曲状态，钢梁屈曲变形符合弯曲载荷作用下的弯曲屈曲失稳失效特征。

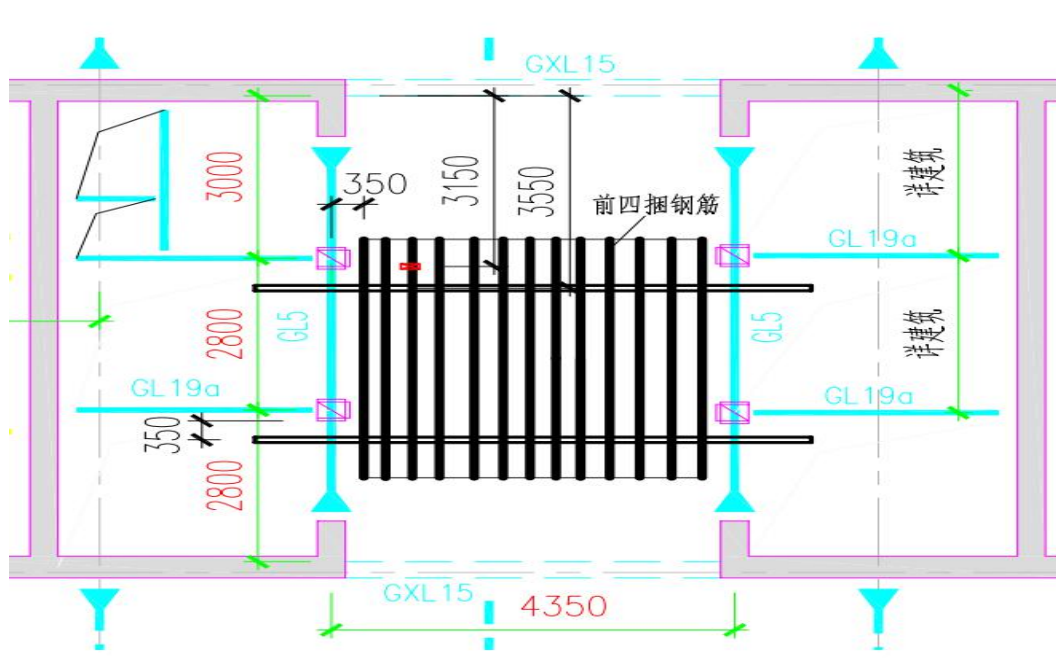
图 12 3 月 24 日晚的钢筋摆放位置图（上北下南）

**6. 事发前一天晚上钢筋摆放位置:** 经现场核实，结合 3 月 24 日晚塔吊指挥、钢筋班工人的问询笔录，3 月 24 日晚，吊运的 4 吊成品钢筋<sup>[23]</sup>堆放在 2 条工字钢梁上，钢筋班组未按照施工方案要求及时将上述钢筋转运至楼层内，钢筋自然散放在 2 条工字钢梁上。（图 12）
