# 珠海斗门珠海康恒环保有限公司“1·21” 较大物体打击事故调查报告

珠海市政府调查组

2026 年 6 月 5 日

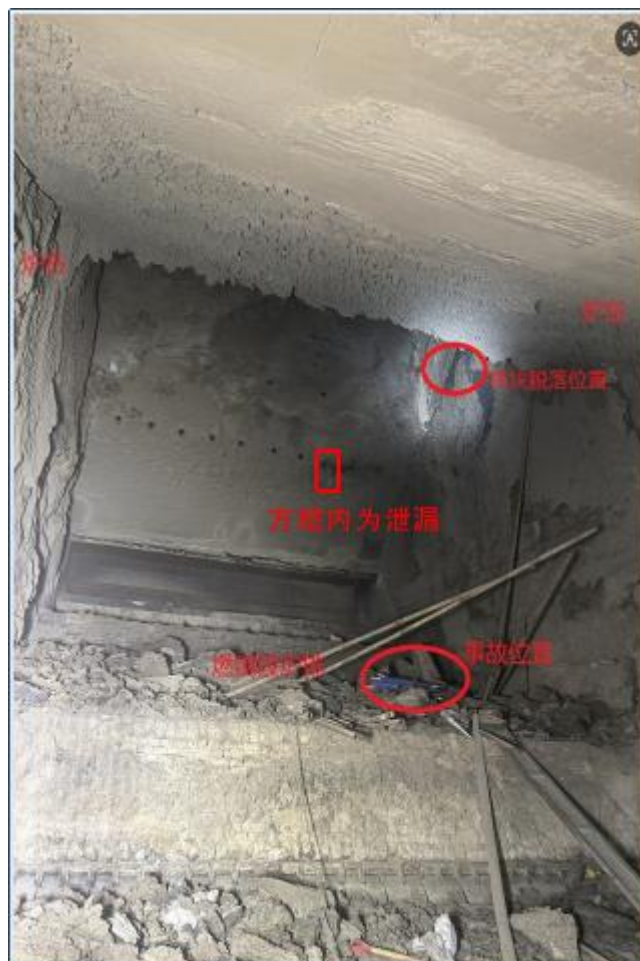
图 2 事故现场炉膛情况

根长约 6 米)，穿着连体作业服（非防烫服）进入#2 锅炉焚烧炉，为搭建脚手架做前期准备工作。9 时 46 分至 9 时 48 分，邱某某、朱某某分别出炉膛搬运材料。9 时 50 分许，炉膛燃烧段左侧炉墙距离燃烧段炉排高度约 3 米处焦块（面积约 3 米×4 米）脱落，砸中王某某 1、周某某、黄某某，并砸灭现场的两盏 12V 照明灯，有焦块飞出炉膛人孔门。

经在炉膛人孔门处观察和拍照，事故发生后，炉膛内部现场情况见图 2：

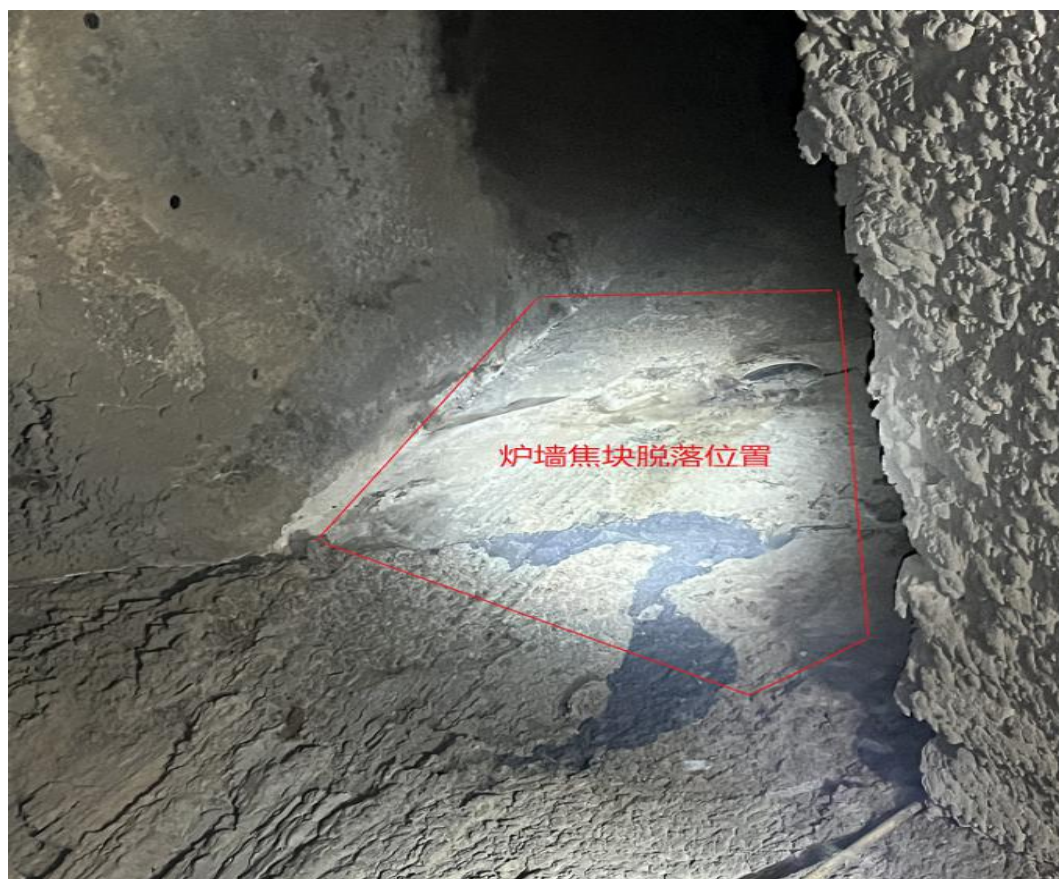
图 3 炉墙焦块脱落位置

距炉膛人孔门约 11 米，在炉排燃烧段靠左侧炉墙处，距炉排高度约 3 米左右有焦块脱落痕迹，面积约为 3 米 × 4 米（见图 3）。现场观察炉膛左侧、右侧炉墙结焦情况见图 4 至图 6。

生活垃圾焚烧炉运行过程中会出现炉膛结焦现象，发生事故的焦块脱落位置位于易结焦严重密集区，损坏的水冷壁管漏点位于炉膛左侧二次风口第三列附近，加速炉膛结焦形成，改变焦块性状，增加脱落概率，紧急停炉后，在快速降温过程冷热应力的交变作用下，加速了焦块脱落；加之涉事企业未按规定开展安全风险辨识和确认施工现场设备是否满足作业安全要求，违反有限空间作业等管理制度，贸然组织作业人员进入焚烧炉，进而导致事故发生。

珠海康恒公司要围绕焚烧炉停炉检修、有限空间、外委施工等高风险环节，立即组织开展专项整治，深入排查生产作业全链条、各环节风险，明确炉温、清焦、通风、检测等准入条件，建立风险清单和隐患整改闭环台账；停炉检修前要严格遵守设备使用说明书，检修期间严格落实《生活垃圾焚烧厂检修规程》的要求，做好锅炉受热面金属监督和壁厚监测等工作；要严格控制超温超烧，严禁长周期超负荷运行，

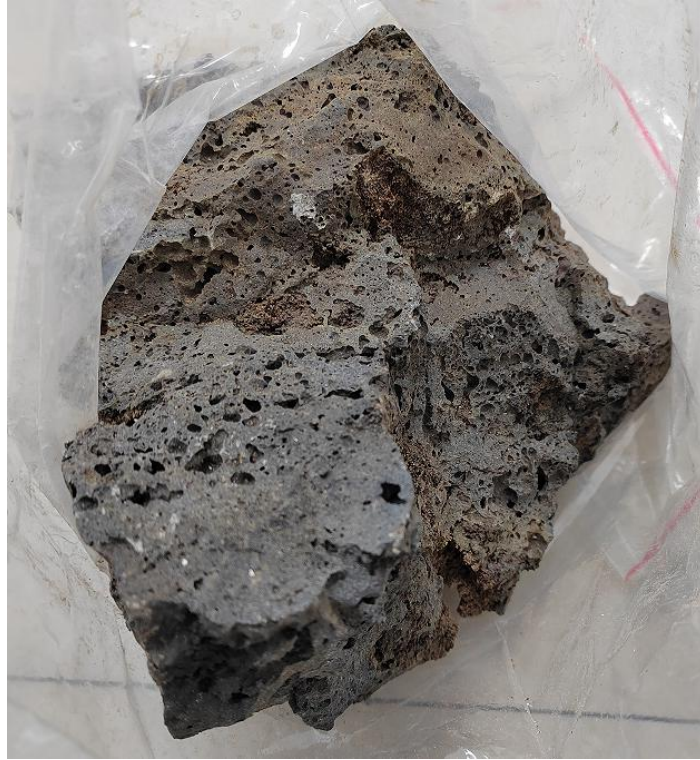
图 7 现场取样焦块

现场取一块焦块样品（见图 7），尺寸长宽高约为  $30 \times 20 \times 20\text{cm}$ ，重量约为 6kg。根据专家预估，左侧炉墙掉落焦块总重量约为 1.2 吨。
