# 蚊尾洲灯塔保护规划（2023-2035）

广东省文物保护单位  
蚊尾洲灯塔保护规划  
(2023—2035年)

〔规划文本〕

〔规划图纸〕

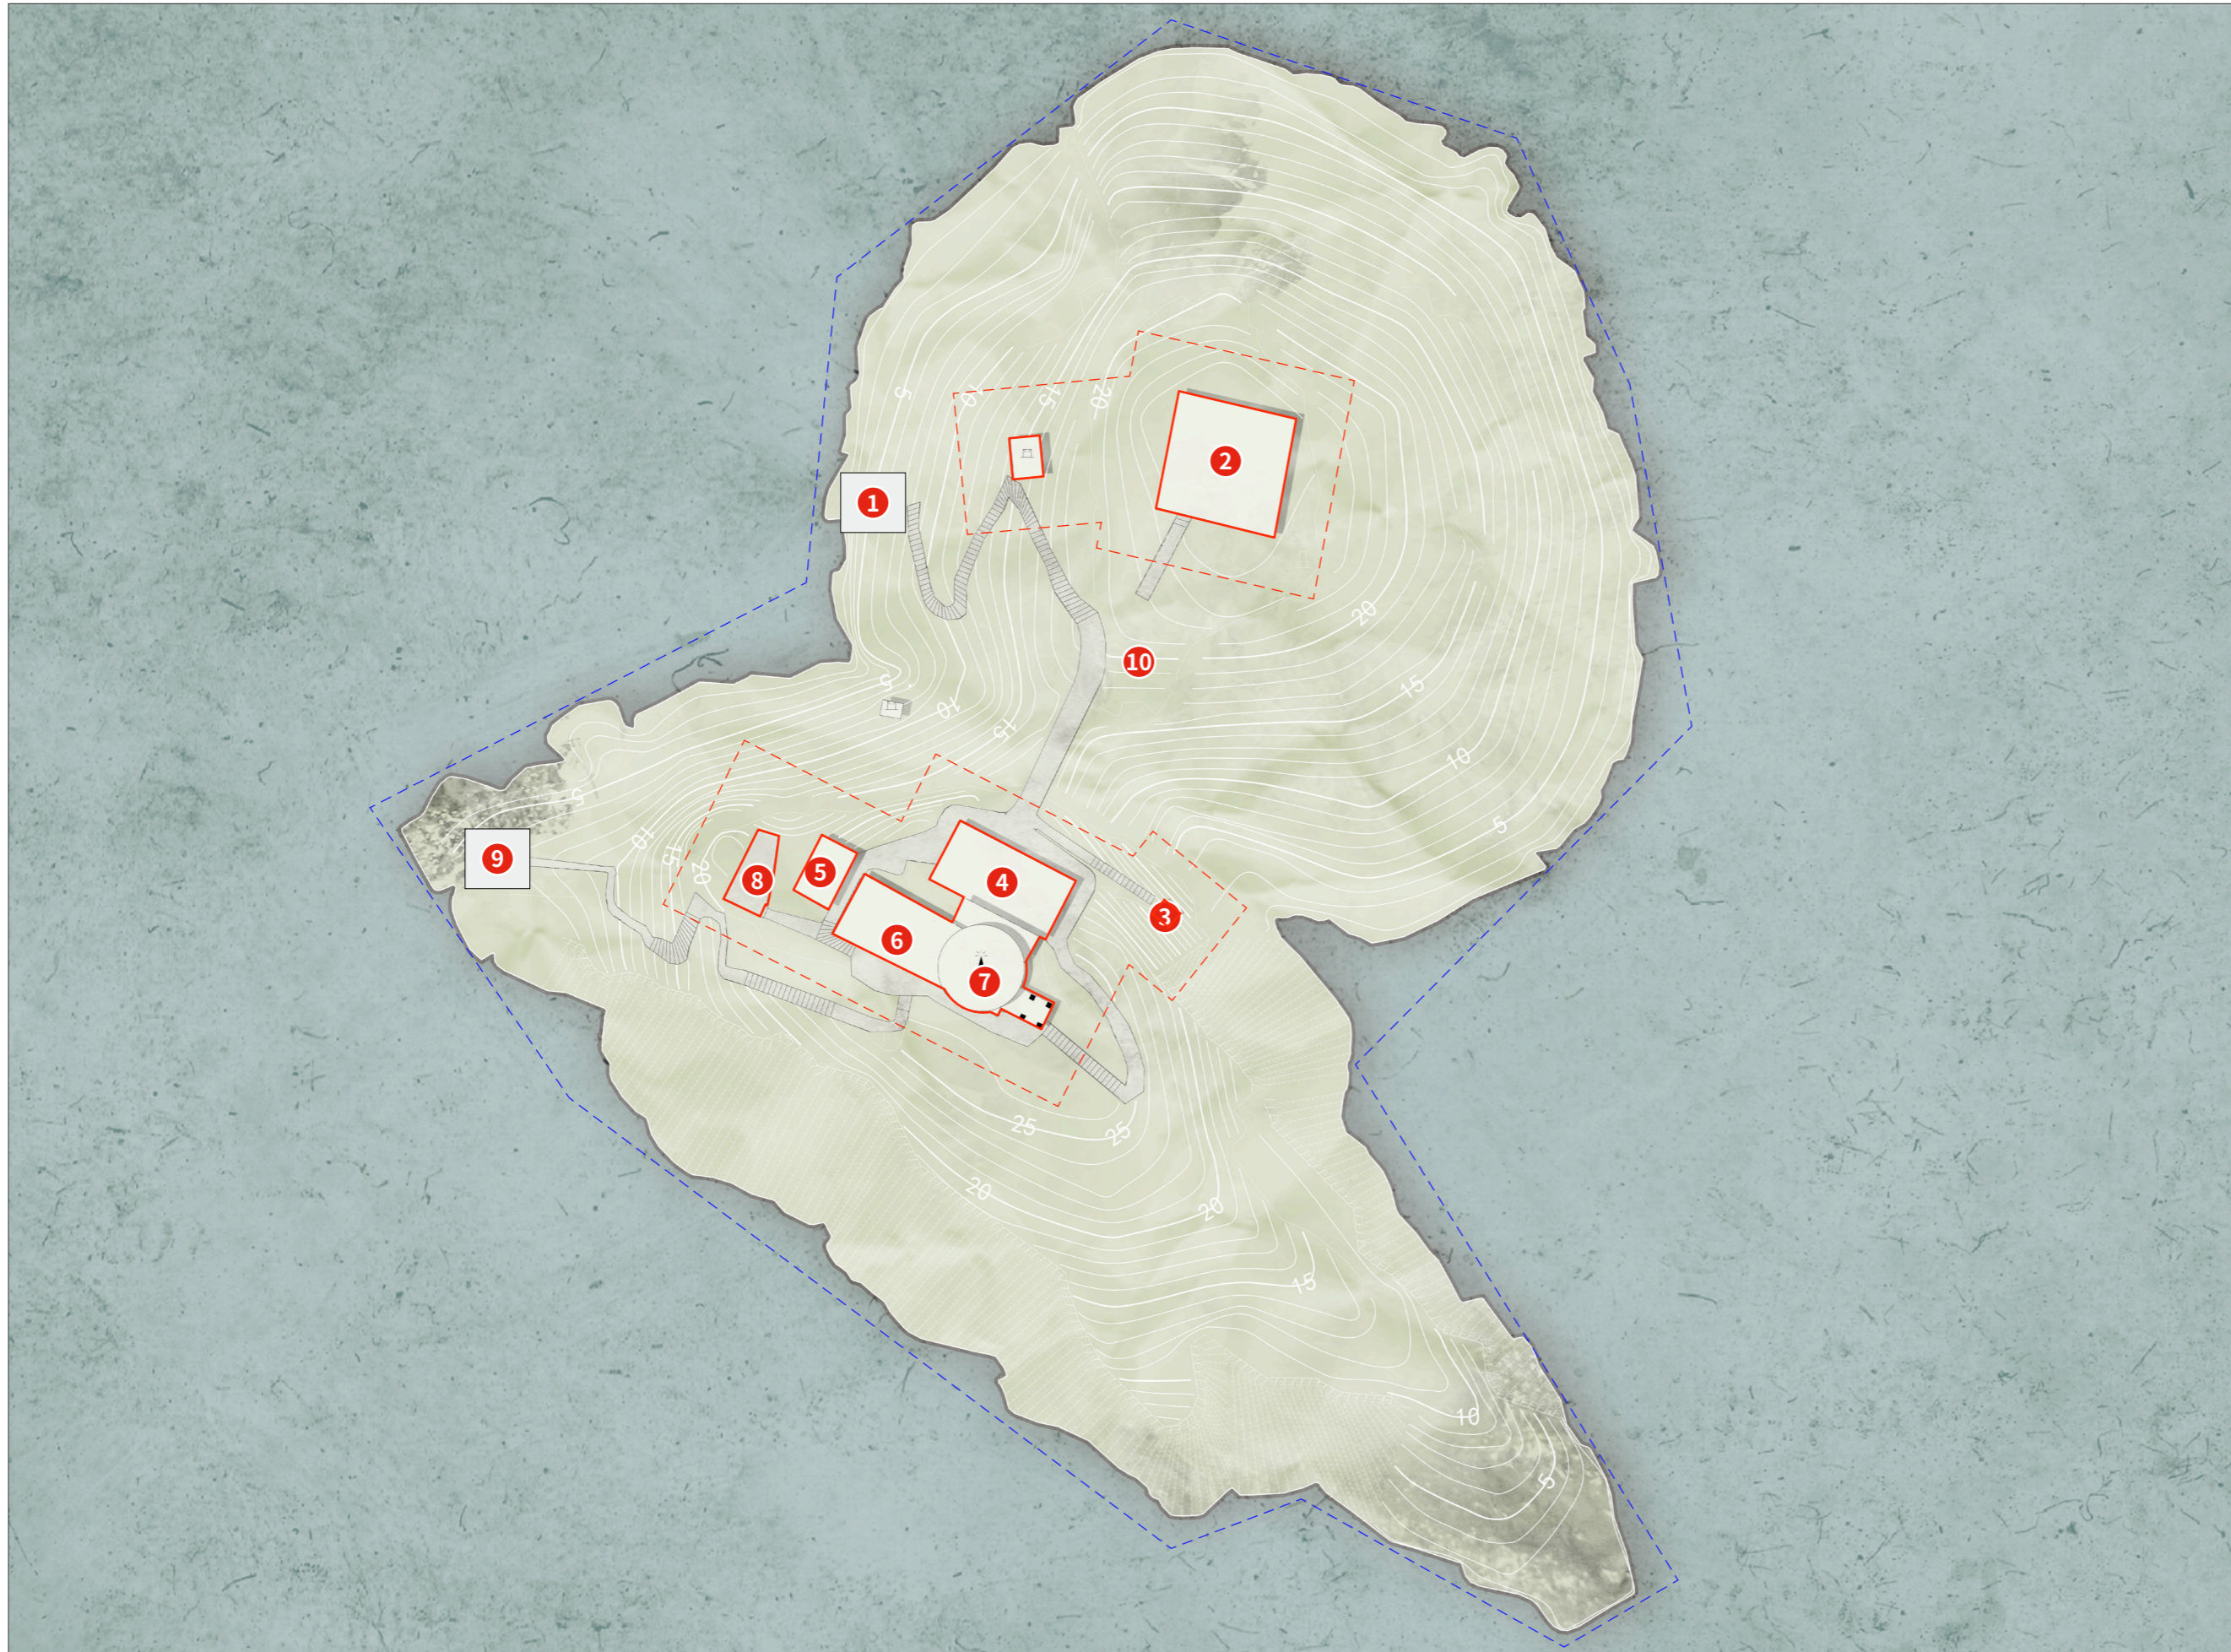
- 1 原登岛位置
- 2 停机坪
- 3 厕所
- 4 中国员工寓所
- 5 平房
- 6 欧洲员工寓所
- 7 灯塔
- 8 升旗台
- 9 吊机遗址
- 10 气象监测设备

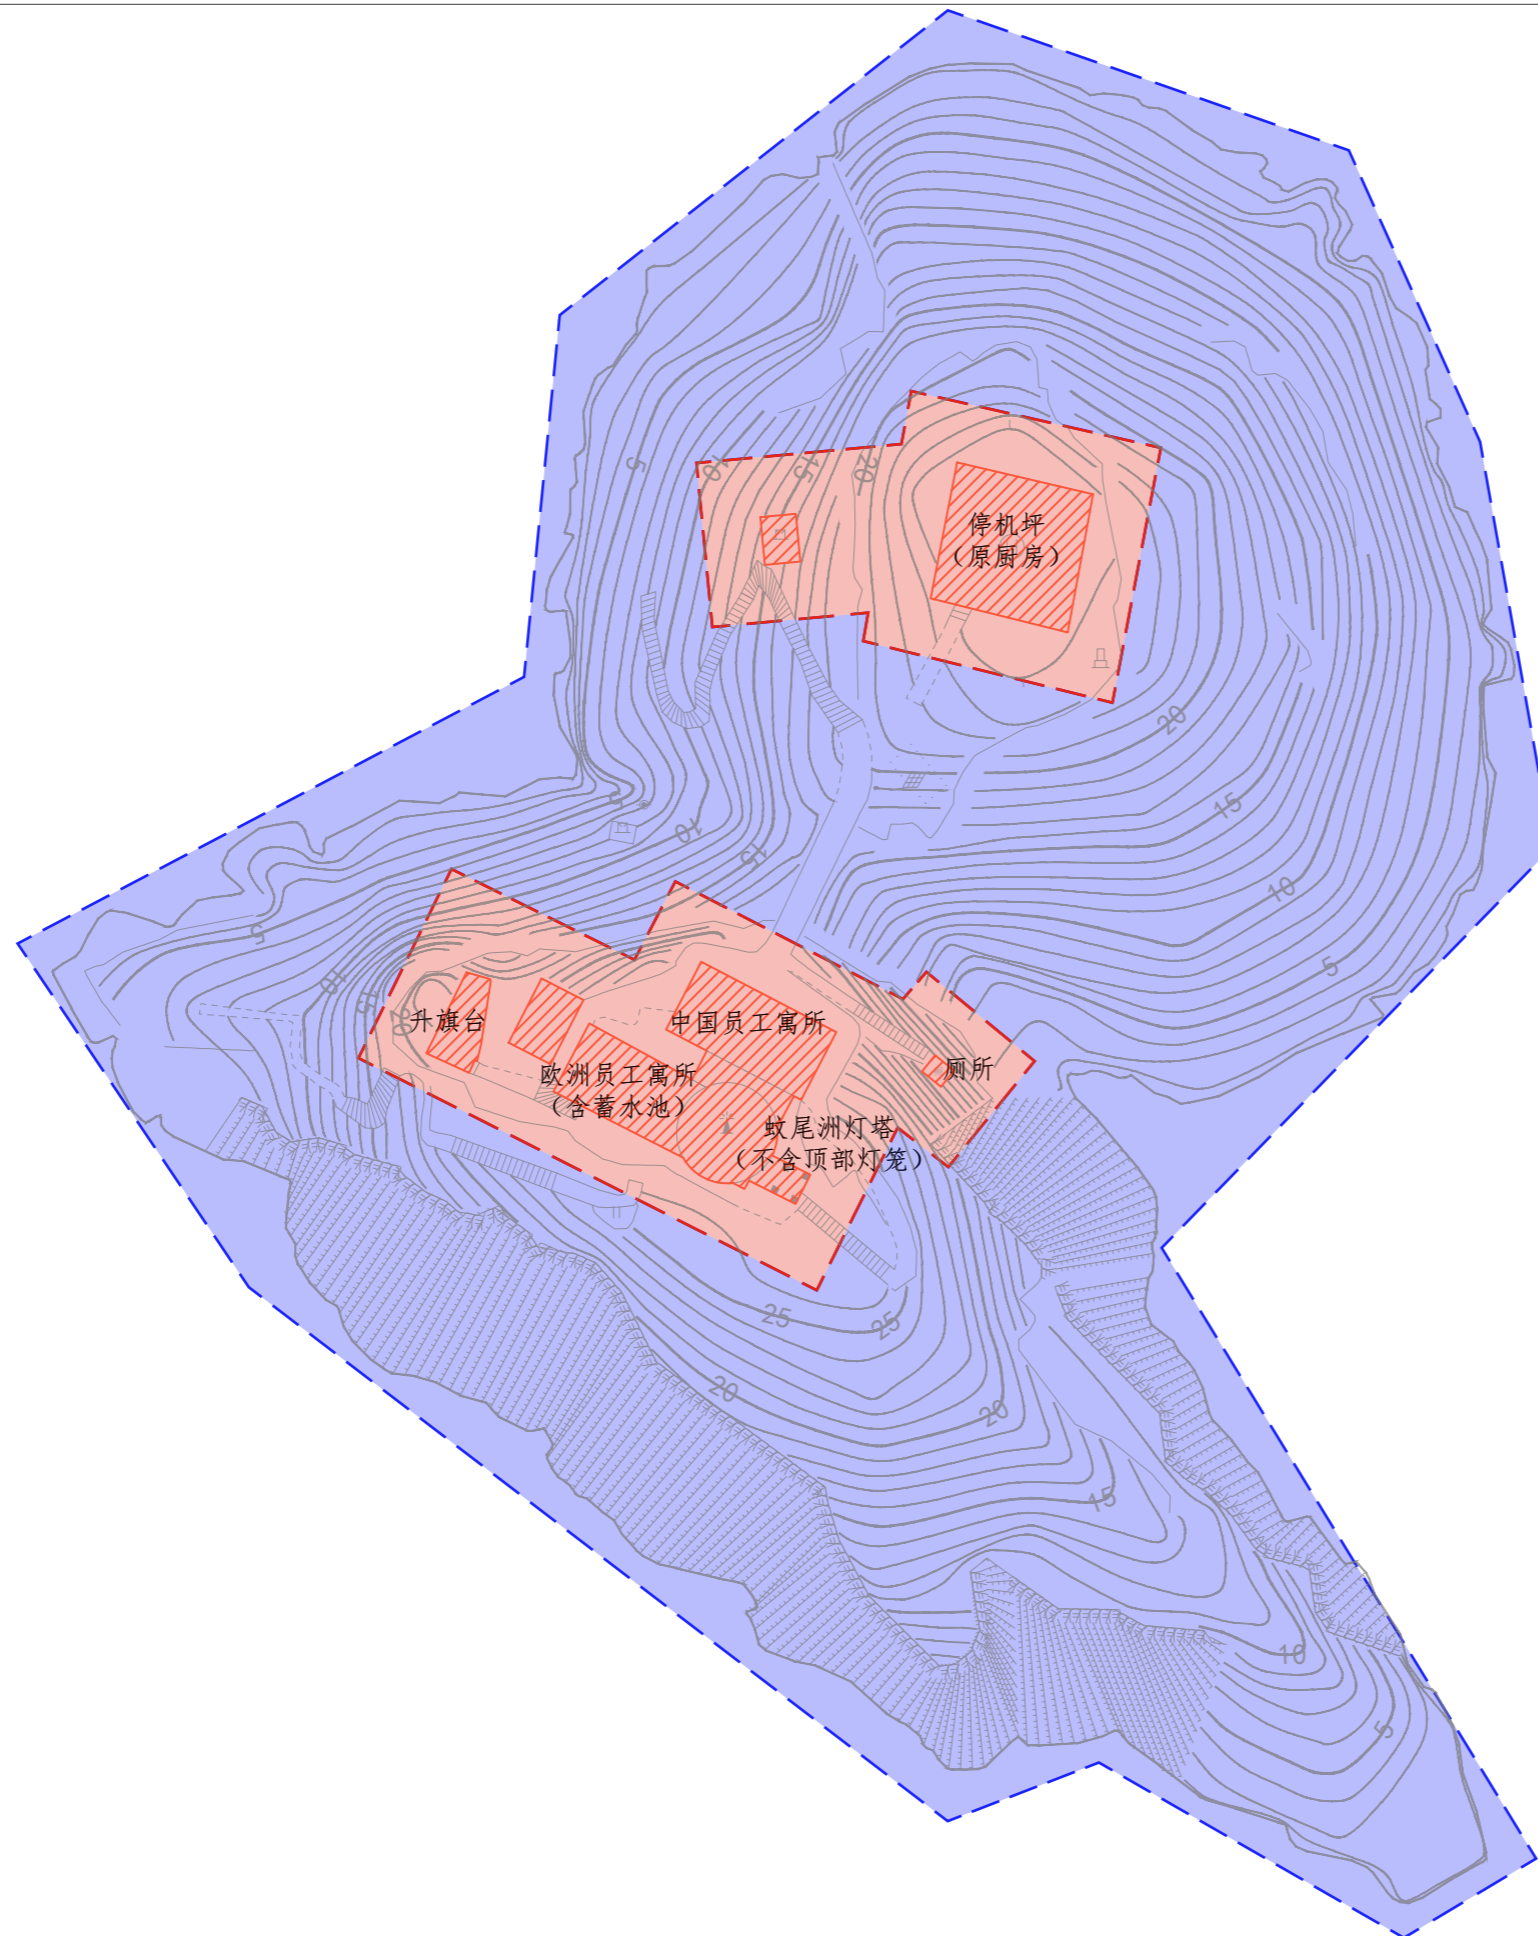
蚊尾洲灯塔文物本体为灯塔建筑 (不含顶部灯笼)、欧洲员工寓所、中国员工寓所、地库 (蓄水池)、厕所、停机坪 (原厨房)、升旗台。

本规划根据蚊尾洲灯塔现状, 对其公布保护范围及建设控制地带公布的建设控制边界进行调整:

保护范围: 文物本体外扩 5m, 包括灯塔主体及周边附属建筑部分及停机坪 (原厨房) 部分面积为 1795.58 m<sup>2</sup>。

建设控制地带: 沿蚊尾洲岛屿边界划定, 面积为 10067.57 (不含保护范围)。

注: 图中坐标系为 2000 国家大地坐标系。

在当前保护区划基础上，本次规划调整并划定保护范围、建设控制地带两

个保护区划等级。具体界线以规划图纸中《保护区划图》的控制点为准。

保护范围	建设控制地带
原有保护区划	灯塔主体建筑及周边附属建筑,面积为 300.03 m <sup>2</sup>	保护范围向南北外扩 2m, 向东西外扩 3m, 面积为 500.03 m <sup>2</sup> (含保护范围)
调整后保护区划	各文物本体向四周外扩 5m, 包括灯塔主体及周边附属建筑部分及停机坪(原厨房)部分, 面积为 1795.58 m <sup>2</sup>	沿蚊尾洲岛岛屿边界划定, 面积为 10067.57 m <sup>2</sup> (不含保护范围)

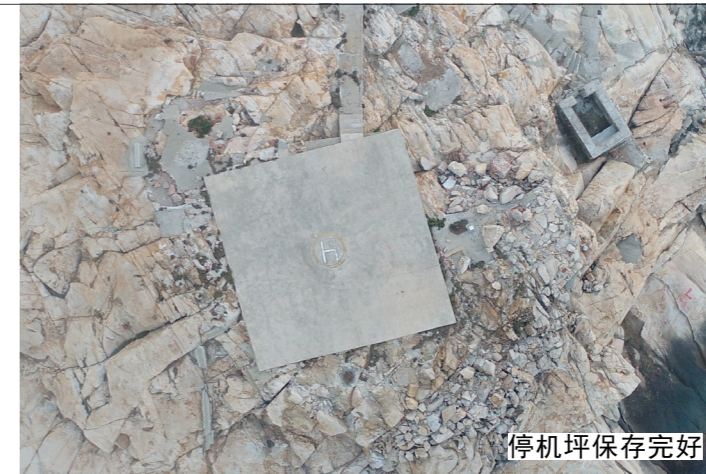
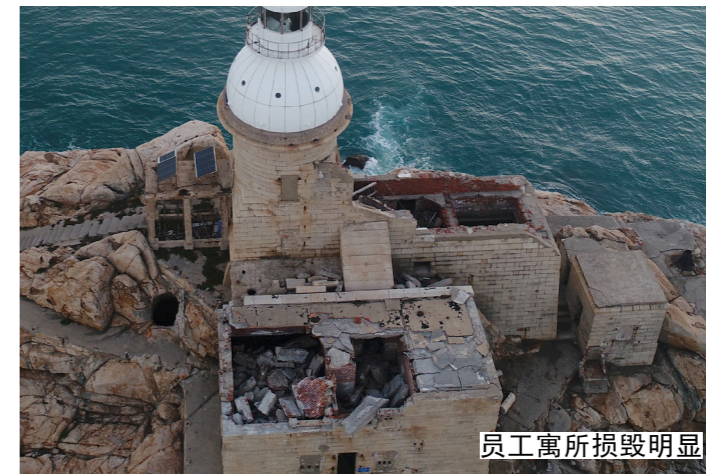
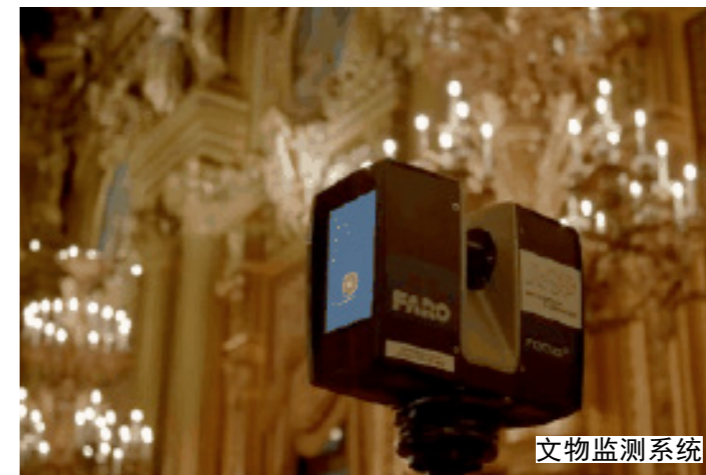
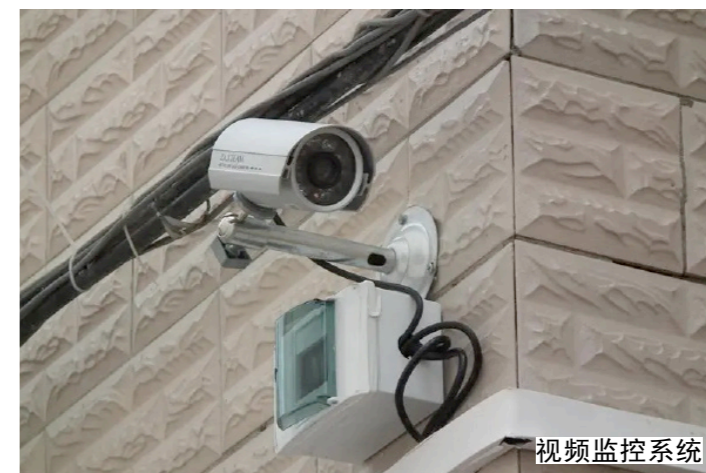
- 文物本体
- 文物保护范围
- 文物建设控制地带
- 抢险加固
- 保养维护
- 修缮
- 文物监测系统
- 视频监控系统
- 文物保护标识牌
- 建筑防雷系统

- 1、开展地质勘察工作，明确文物建筑基础是否存在明显沉降等不稳定现象。
- 2、开展文物抢险工作，对灯塔主体及已坍塌的寓所部分进行抢险加固。
- 3、开展文物本体全面修缮工作，对于灯塔及附属建筑缺失部分根据历史资料进行复原。
- 4、建立保护监测系统，对文物建筑的实际情况进行连续监测和记录存档。根据监测结果改善保护手段及实施计划。
- 5、本体保护前若需配套登岛设施等，需按照省、市无居民海岛开发利用管理规定向相关部门报批。

- 1、开展地质勘察工作，明确文物建筑基础是否存在明显沉降等不稳定现象。

2、开展文物抢险工作，对灯塔主体及已坍塌的寓所部分进行抢险加固。

3、开展文物本体全面修缮工作，对于灯塔及附属建筑缺失部分根据历史资料进行复原。同时，为有效保留历史信息，建筑上由于战争原因留下的弹孔、不影响建筑结构安全的裂痕等应予以保留。

4、建立保护监测制度，对文物建筑的实际情况进行连续监测和记录存档。根据监测结果改善保护手段及实施计划。

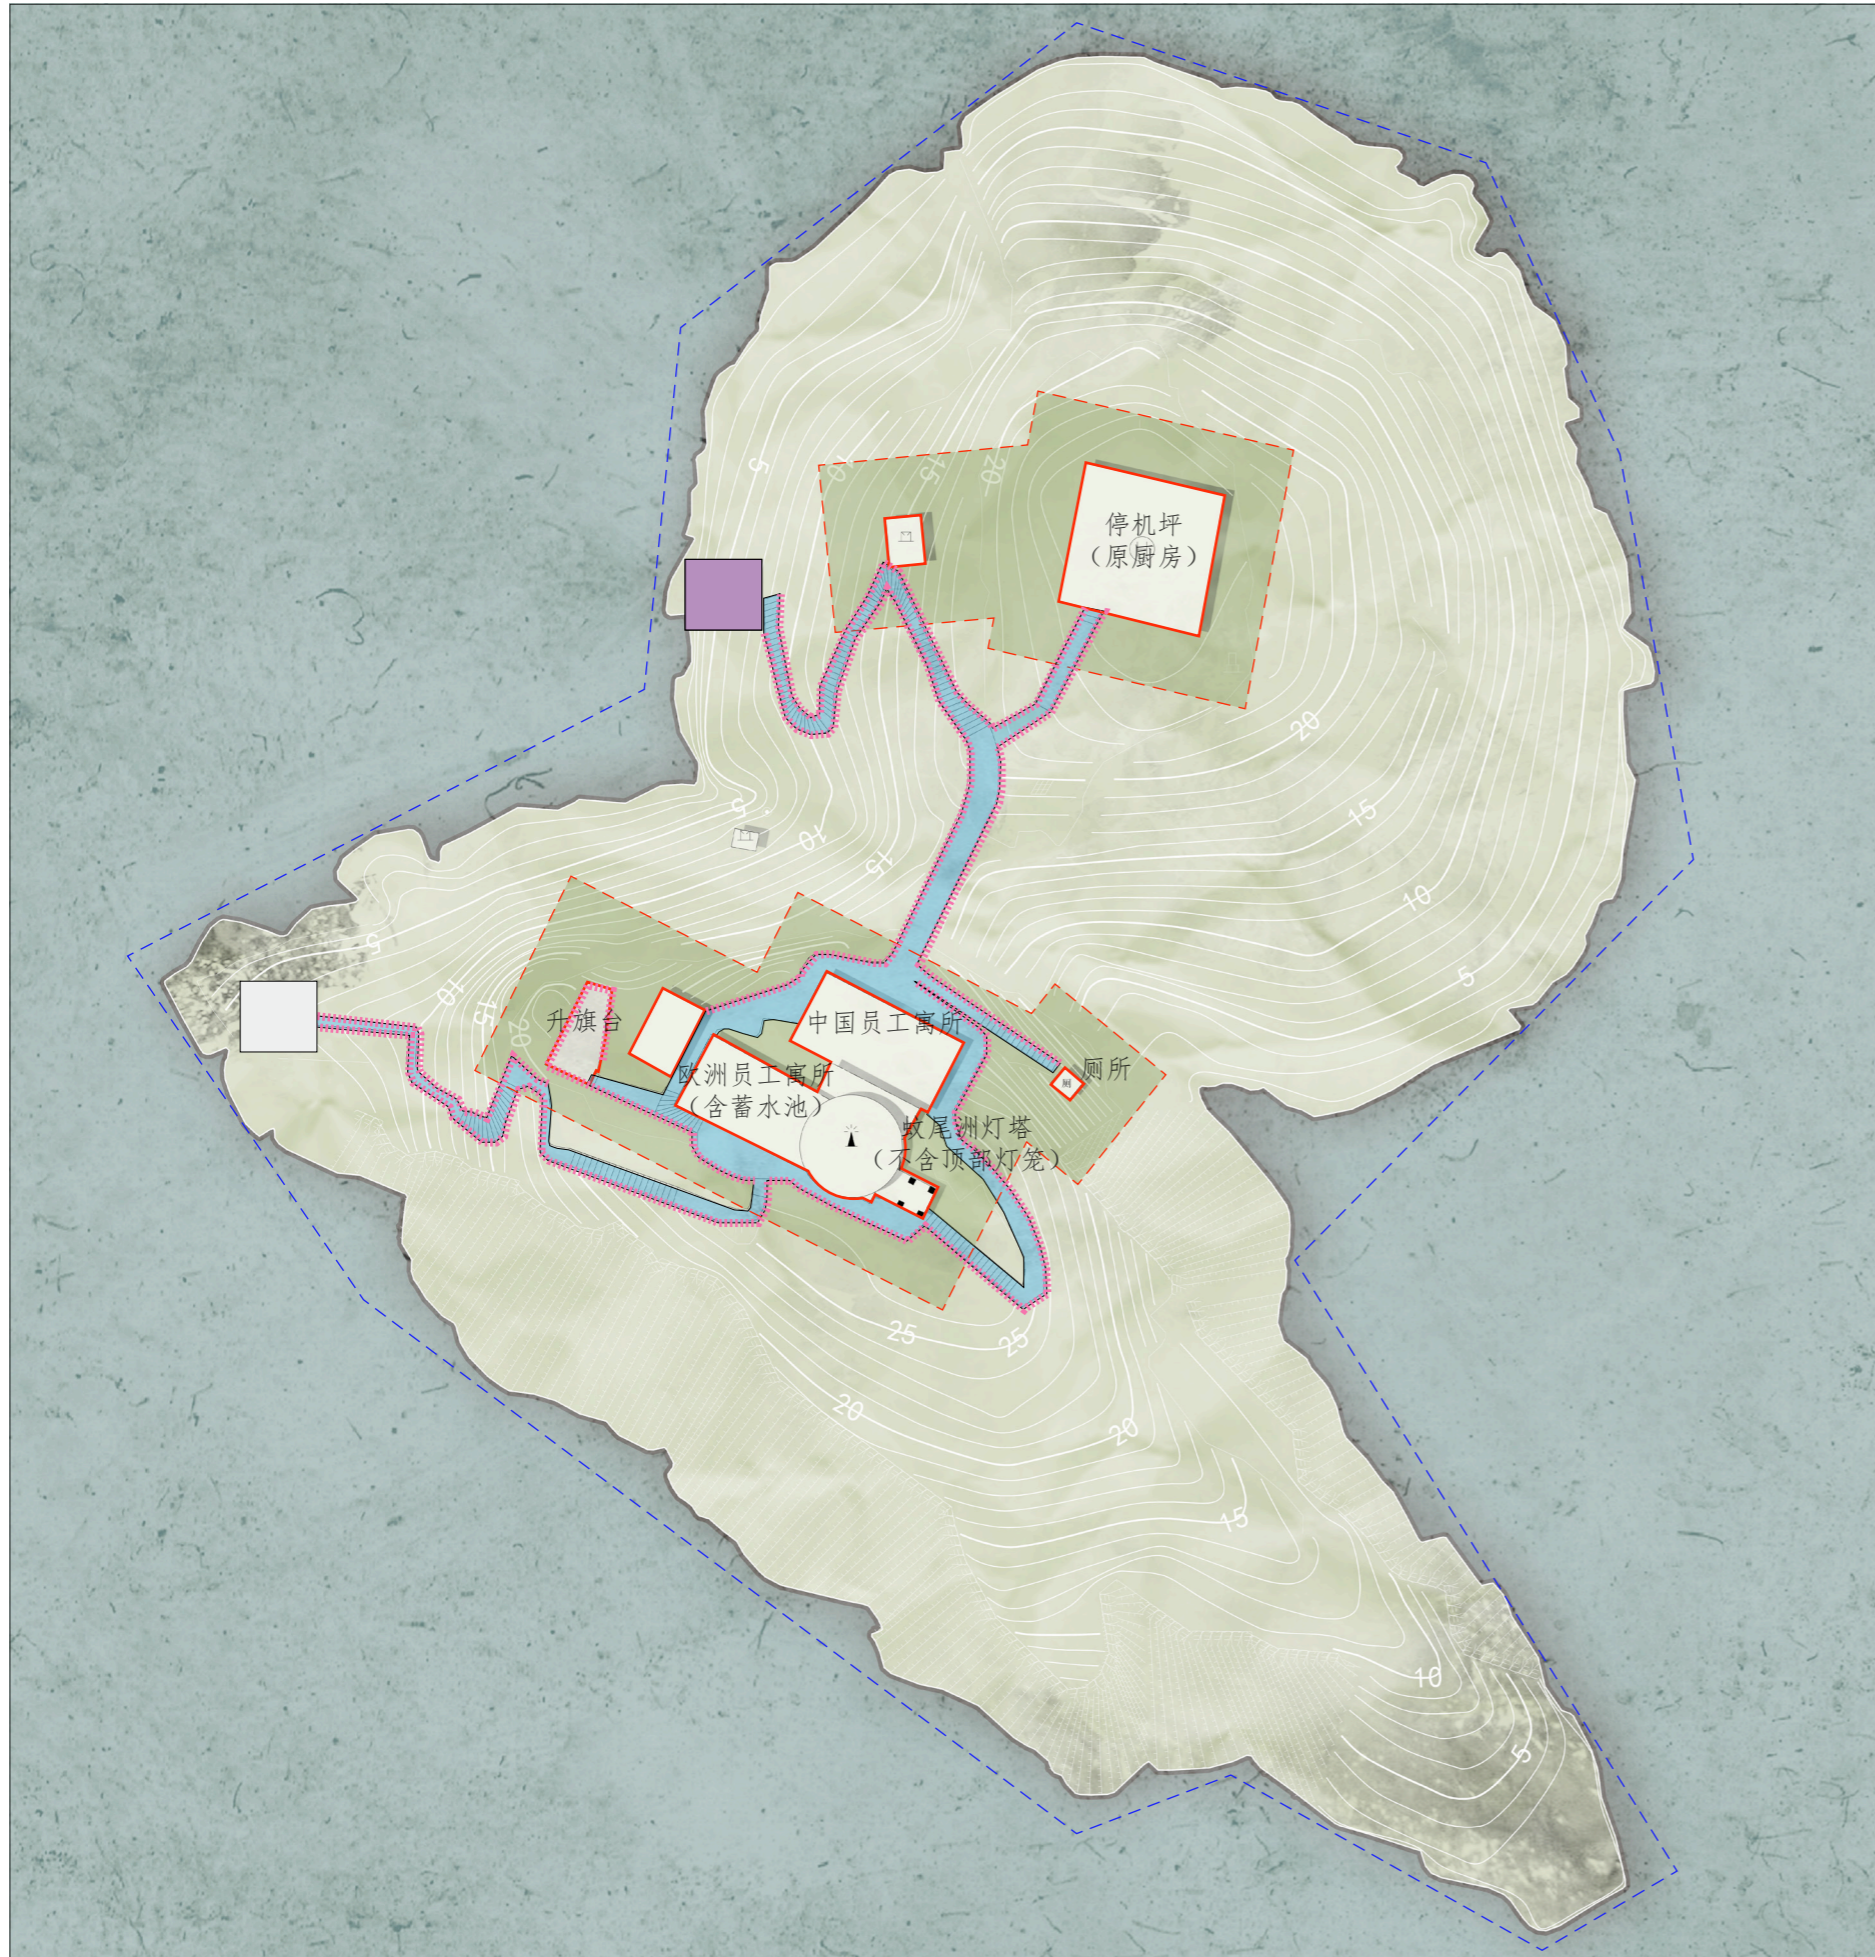
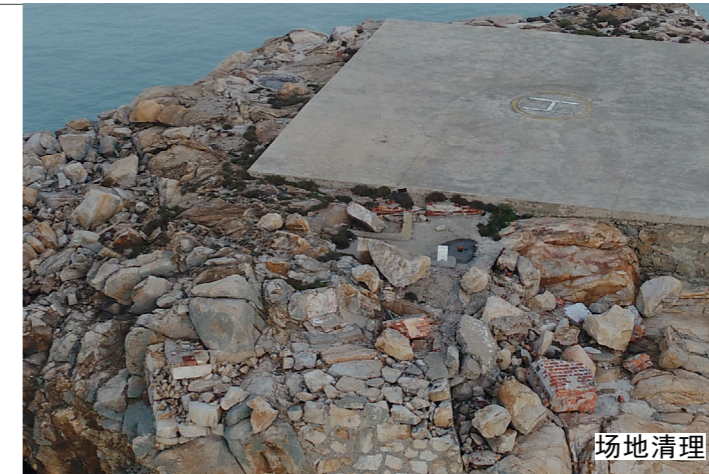
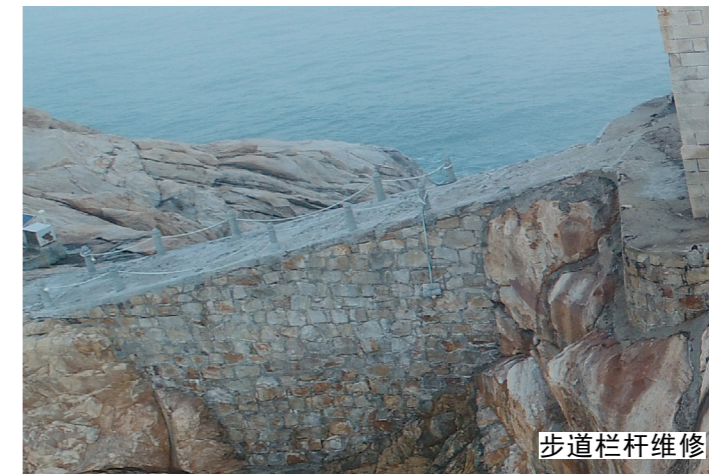
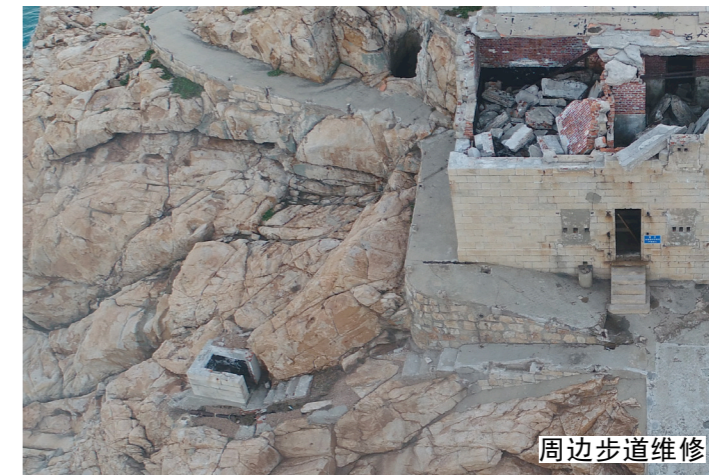
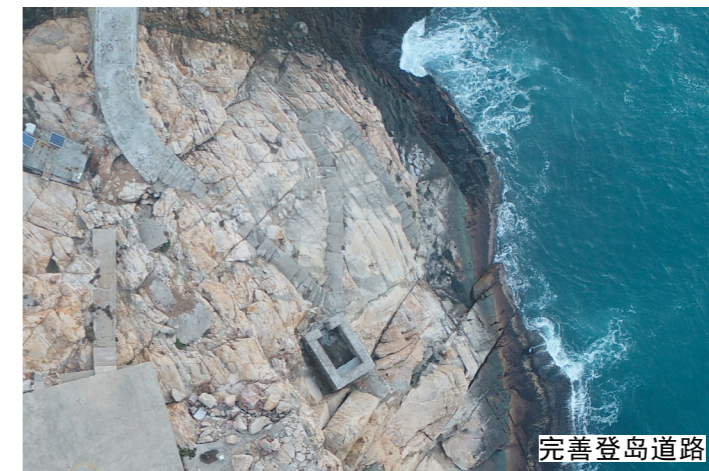
- 文物本体
- 文物保护范围
- 文物建设控制地带
- 原登岛位置
- 周边步道维修
- 步道栏杆维修
- 场地清理

- 1、进行场地清理，清理规划范围内已损毁的建筑物构件，保证文物周边环境的整洁。
- 2、规划范围内道路铺设应考虑与原有道路相衔接，尽可能保持原道路系统走向与样式，新铺设道路所使用的材料样式与材质应贴近自然，如使用沙石等，减少对文物环境的破坏。同时靠近岛边的道路应增设围栏，保障人员安全。围栏样式应参考相关历史资料进行复原。
- 3、在中远期规划中，开展规划范围内的环境优化和展示设计工作，进行有限度的活化利用和文物内涵阐释工作。

- 1、进行场地清理，清理规划范围内已损毁的建筑构件，保证文物周边环境的整洁。
- 2、规划范围内道路铺设应考虑与原有道路相衔接，尽可能保持原道路系统走向与样式，新铺设道路所使用的材料样式与材质应贴近自然，如使用沙石等，减少对文物环境的破坏。同时靠近岛边的道路应增设围栏，保障人员安全。围栏样式应参考相关历史资料进行复原。
- 3、在中远期规划中，开展规划范围内的环境优化和展示设计工作，进行有限度的活化利用和文物内涵阐释工作。

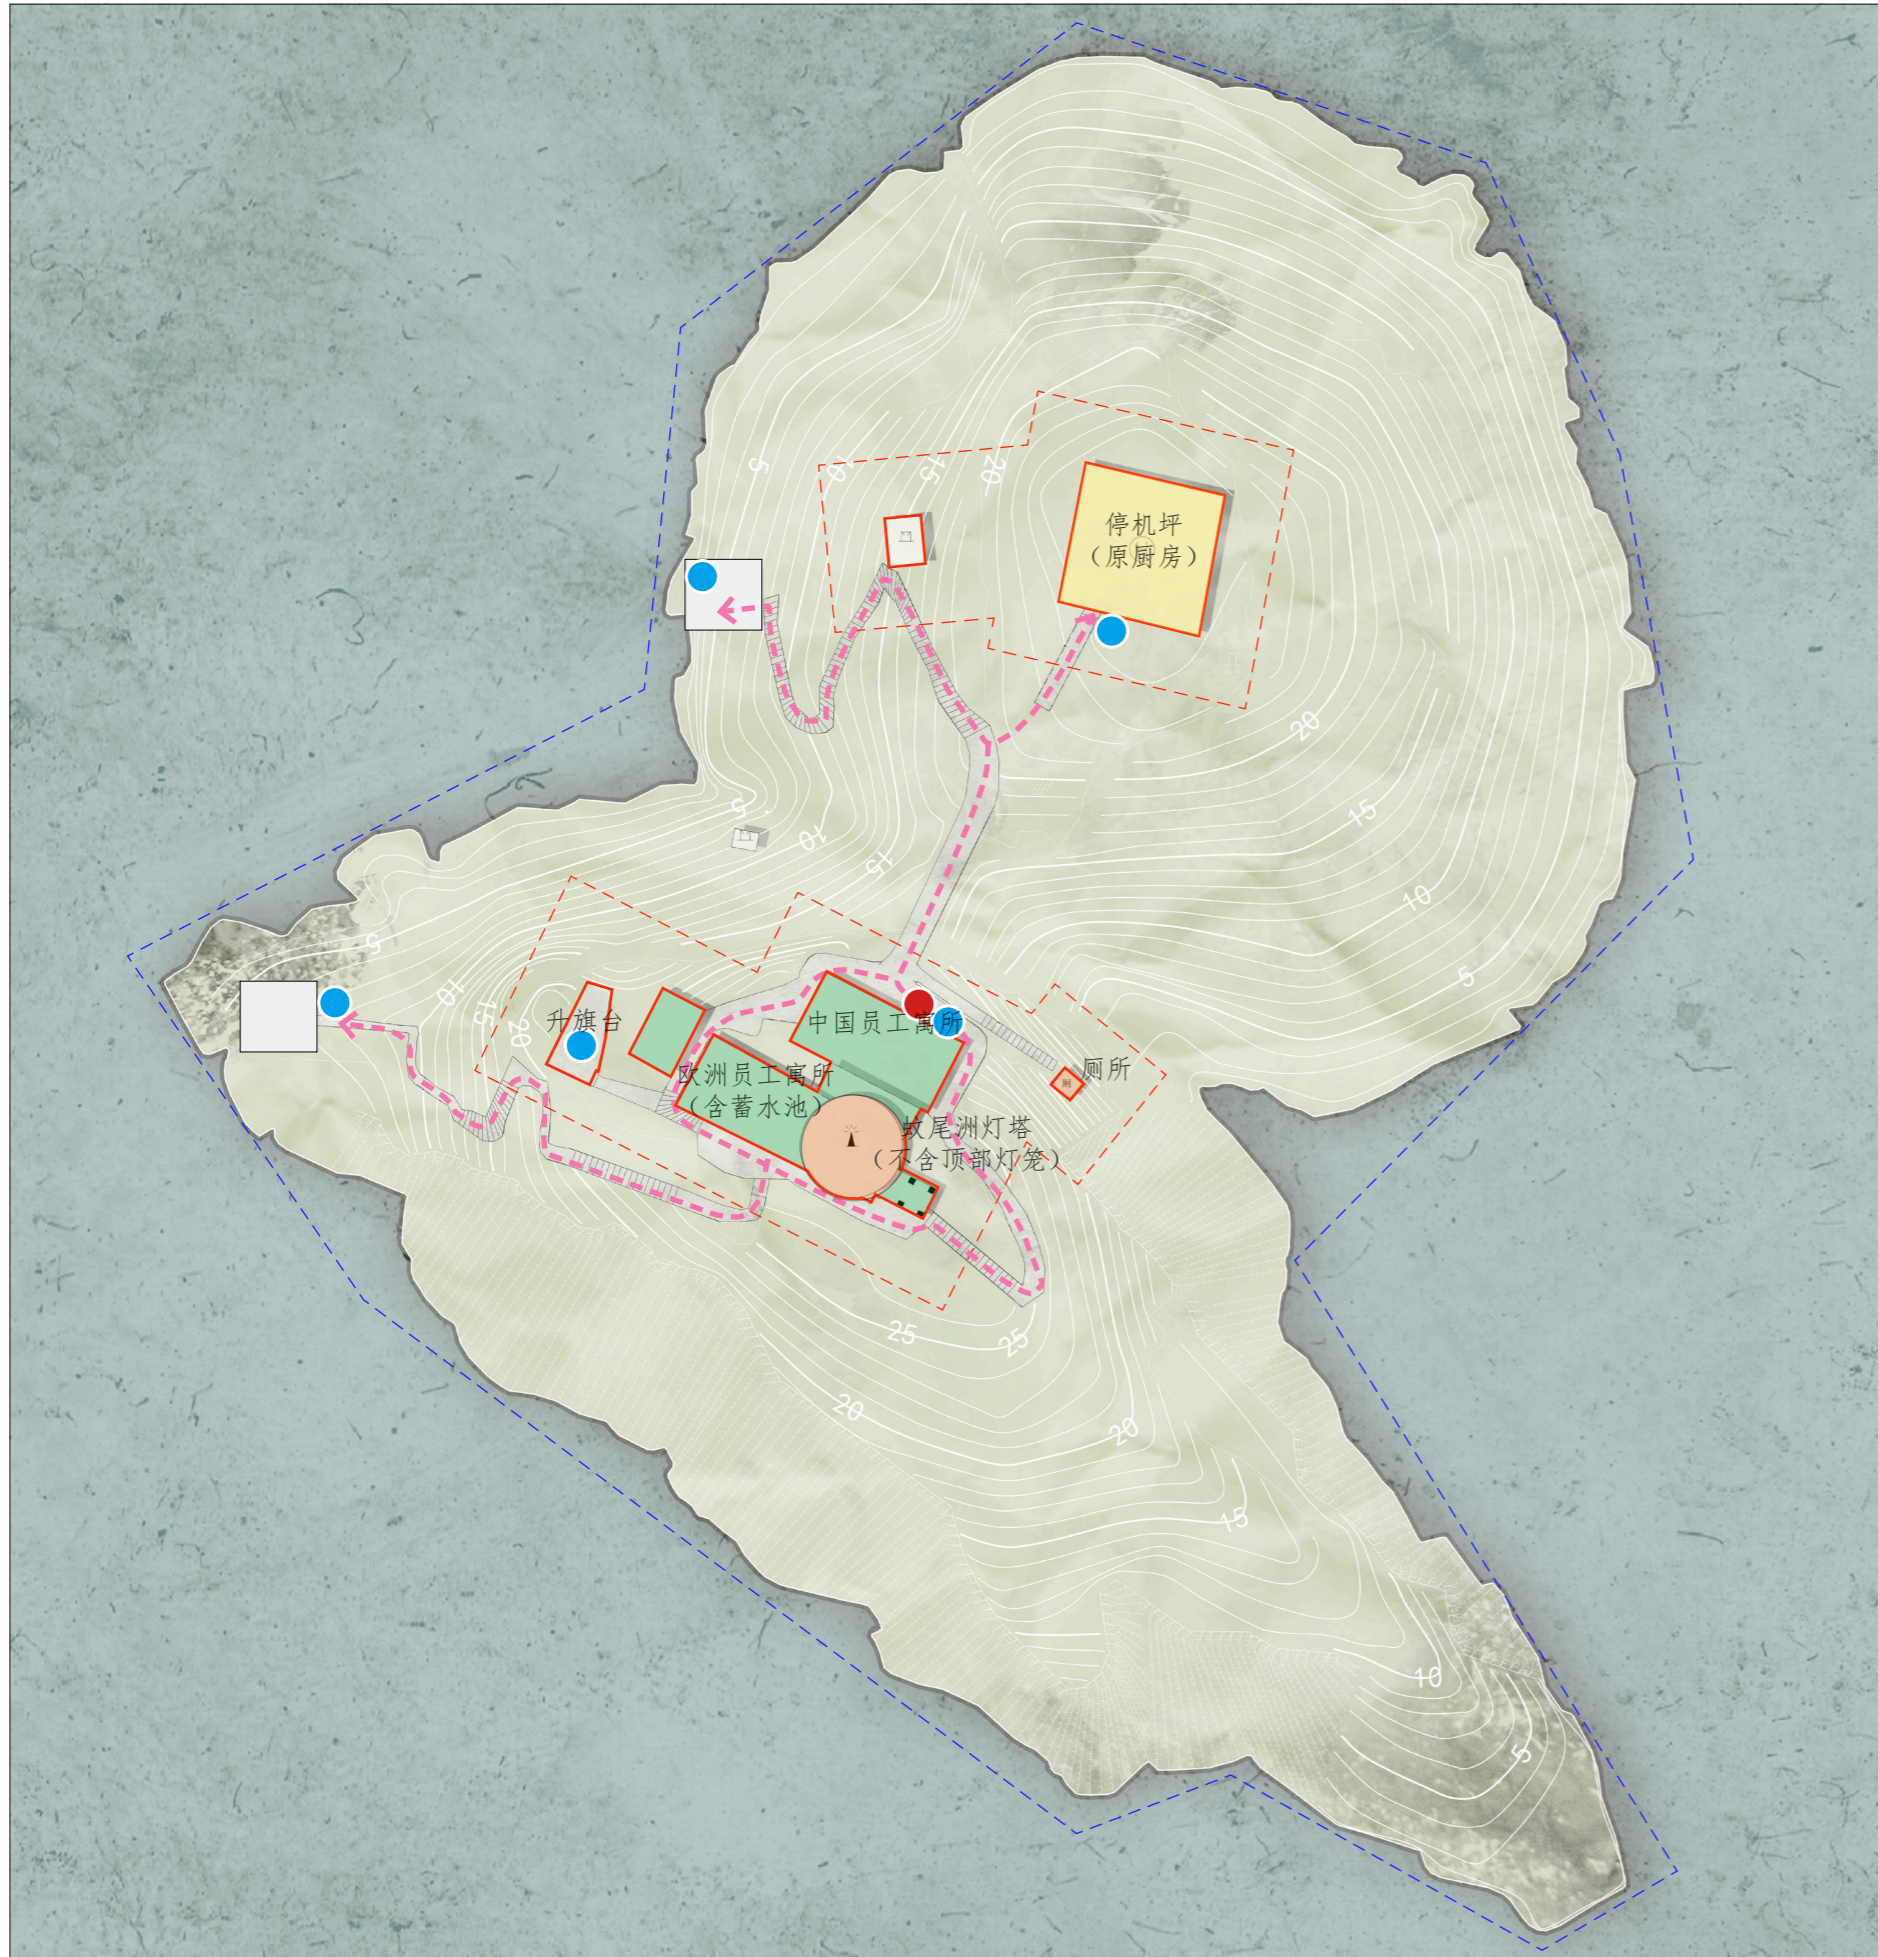
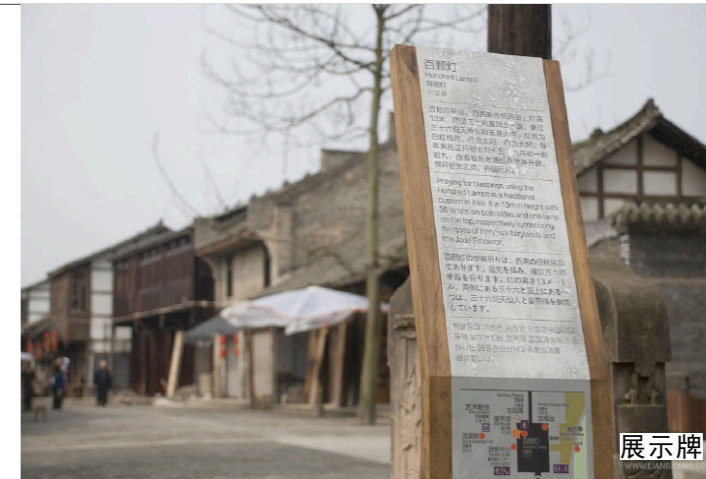
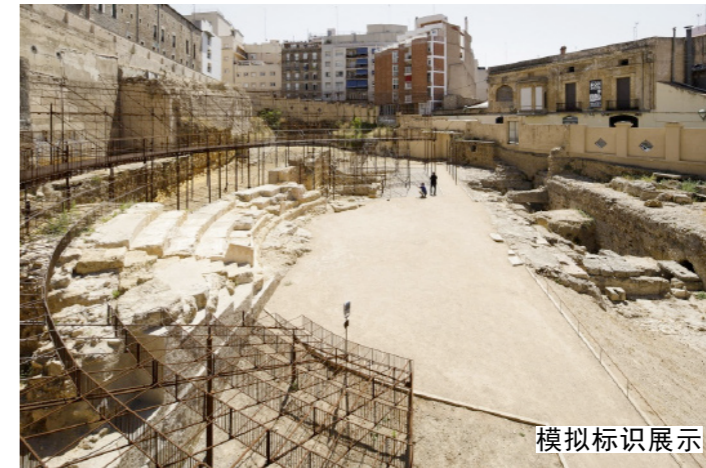
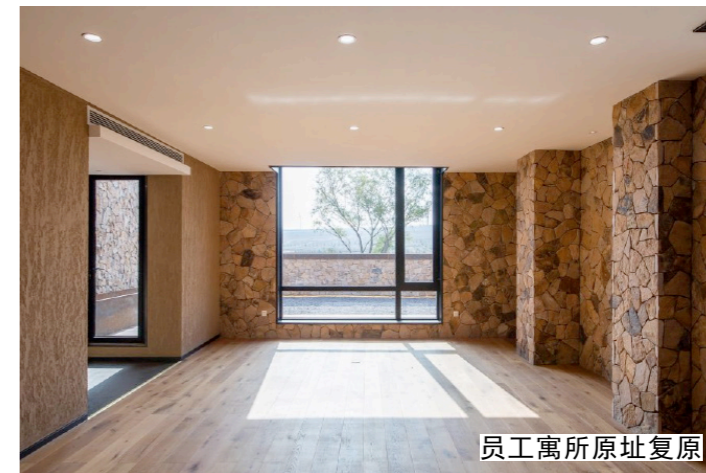
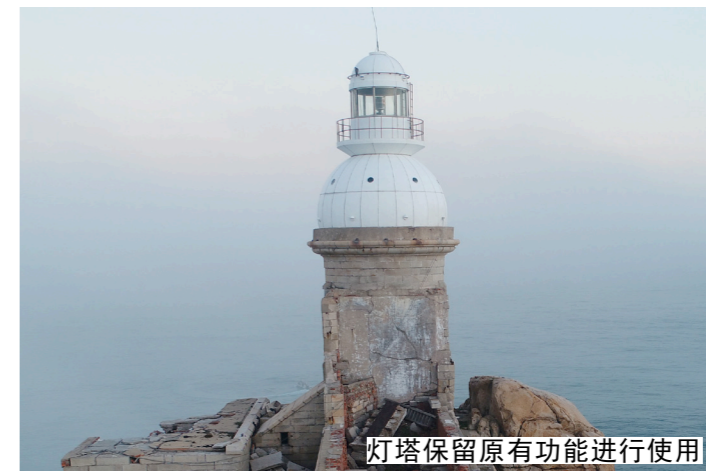
- 文物本体
- 文物保护范围
- 文物建设控制地带
- 模拟标识展示
- 原址复原
- 维持原有功能
- 展示牌
- 主要游线

蚊尾洲灯塔将继续延续原有的导航功能，为来往的船只导航。同时可利用灯塔周边附属建筑，配置简单的展示设施，阐释蚊尾洲灯塔历史文化。

蚊尾洲灯塔将继续延续原有的导航功能，为来往的船只导航。同时可利用灯塔周边附属建筑，配置简单的展示设施，阐释蚊尾洲灯塔历史文化。

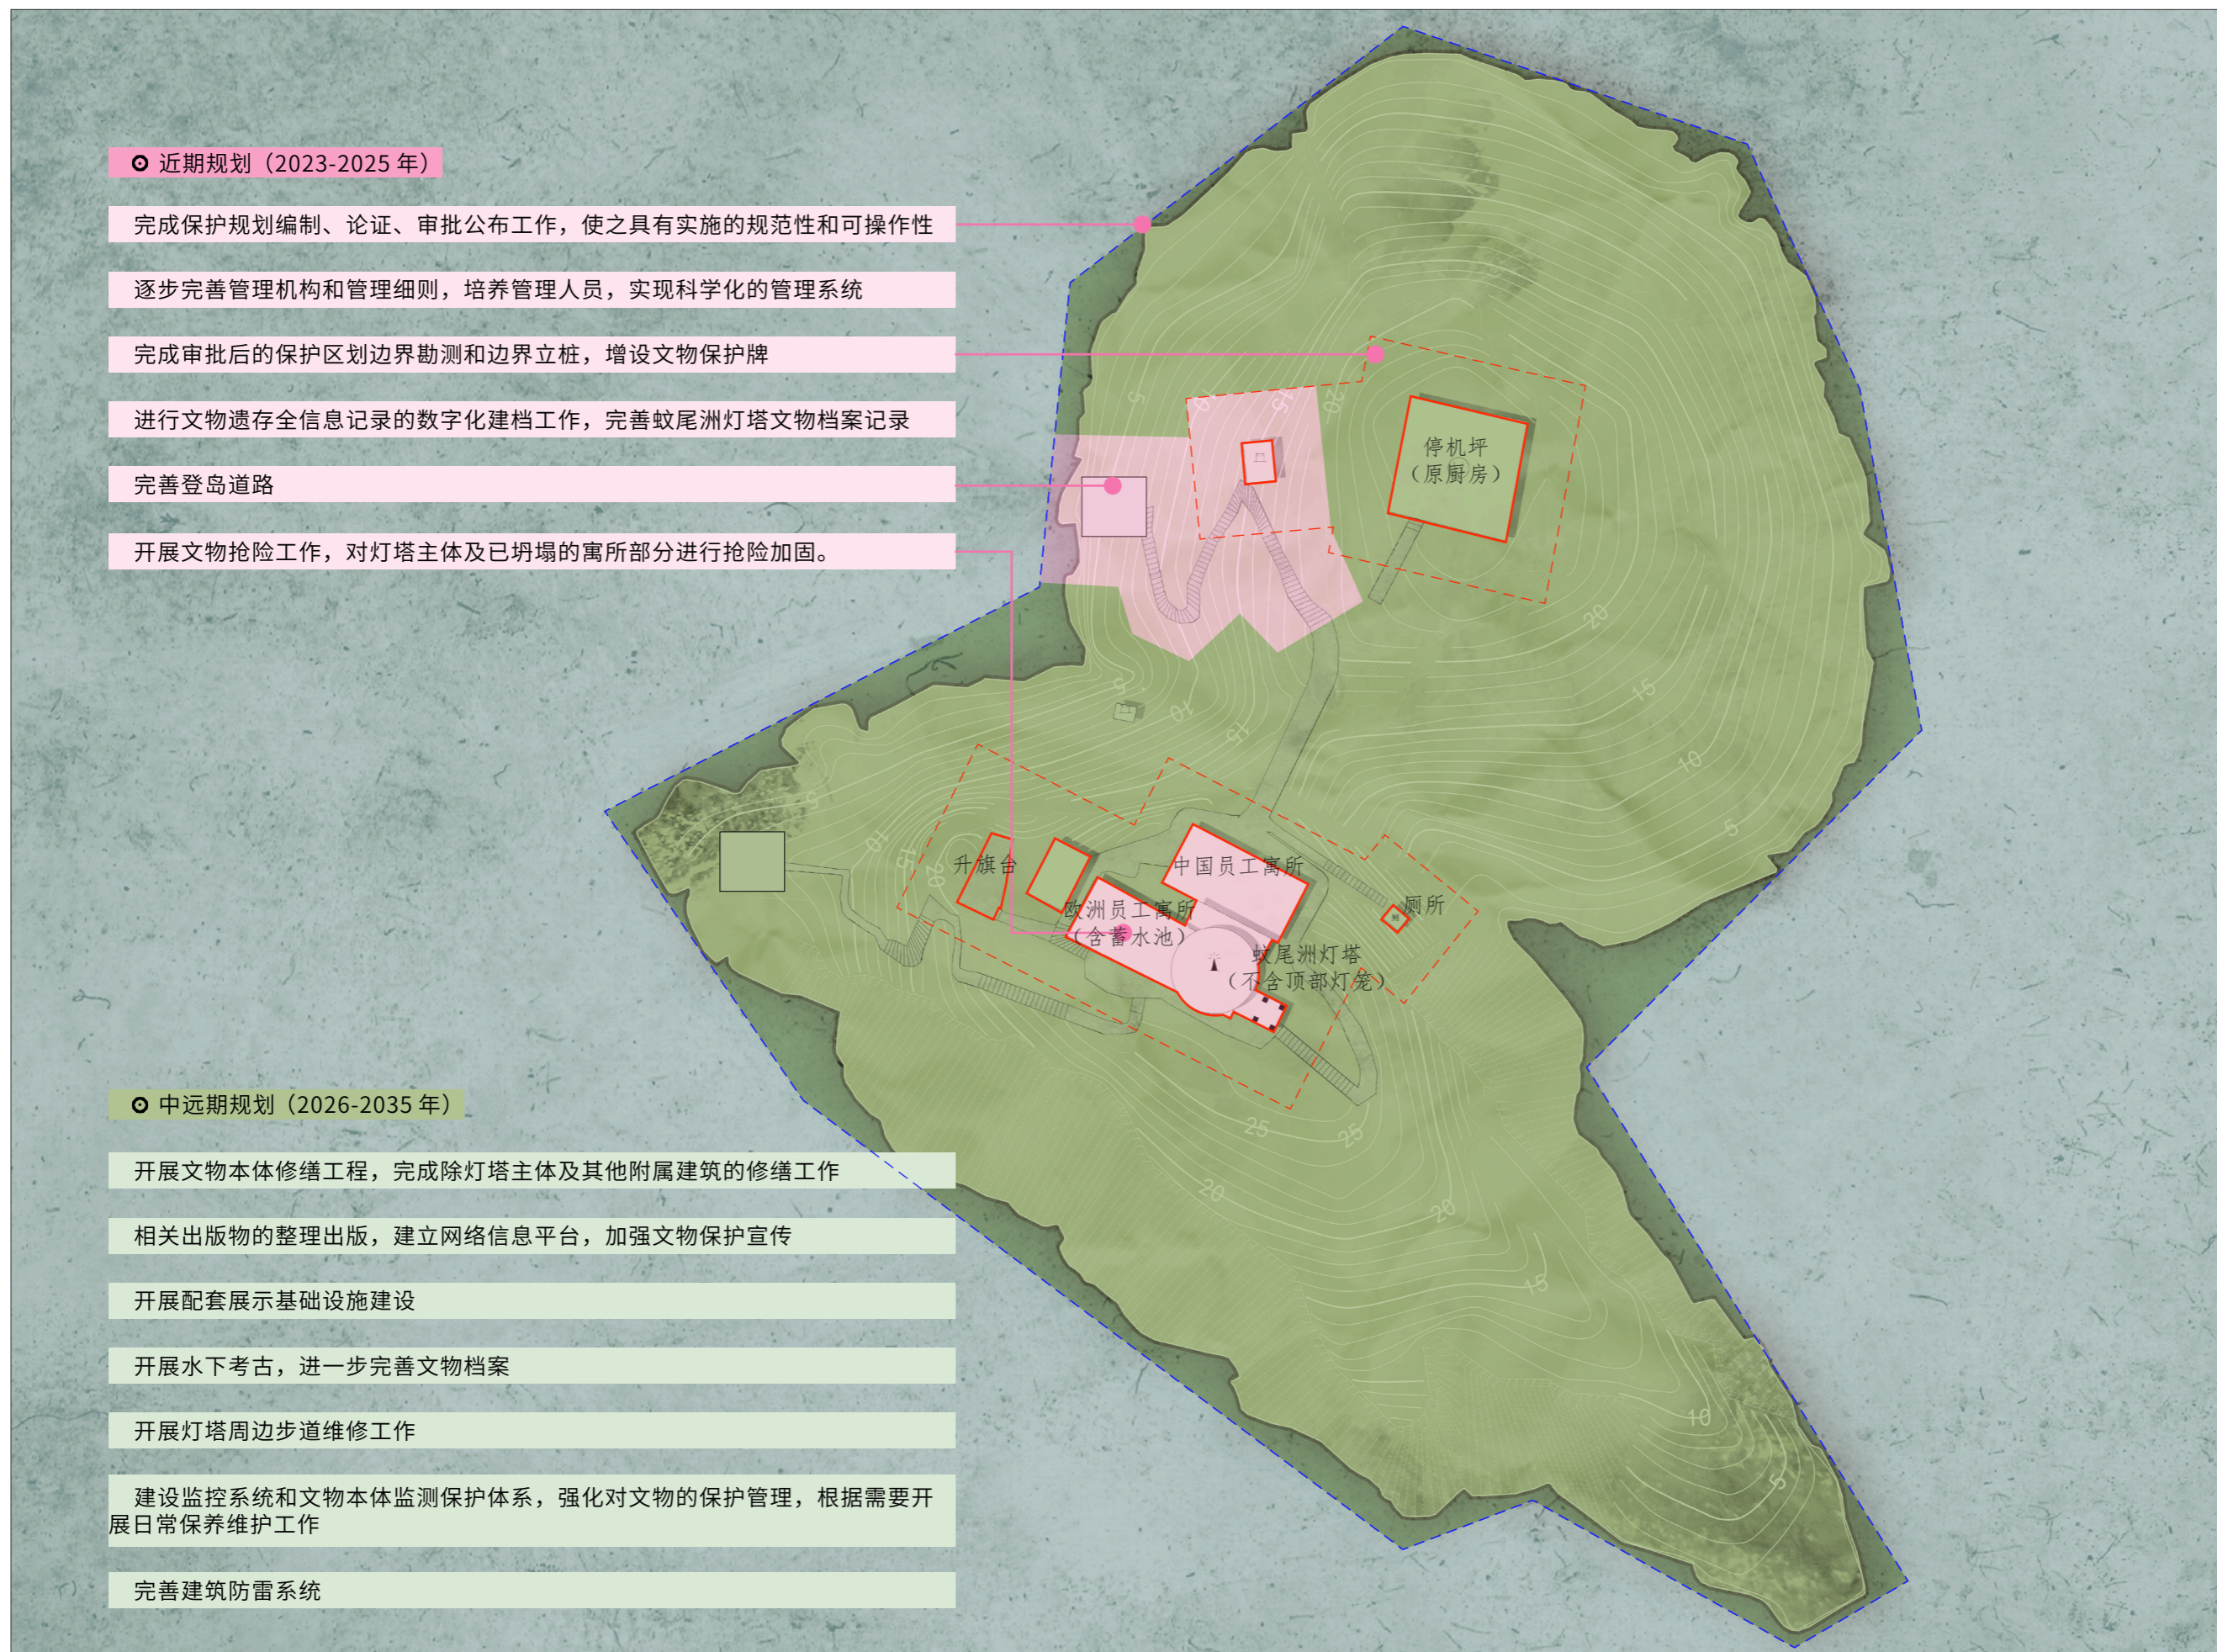
近期规划（2023-2025年）

- 完成保护规划编制、论证、审批公布工作，使之具有实施的规范性和可操作性
- 逐步完善管理机构和管理细则，培养管理人员，实现科学化的管理系统
- 完成审批后的保护区划边界勘测和边界立桩，增设文物保护牌
- 进行文物遗存全信息记录的数字化建档工作，完善蚊尾洲灯塔文物档案记录
- 完善登岛道路
- 开展文物抢险工作，对灯塔主体及已坍塌的寓所部分进行抢险加固。

中远期规划（2026-2035年）

- 开展文物本体修缮工程，完成除灯塔主体及其他附属建筑的修缮工作
- 相关出版物的整理出版，建立网络信息平台，加强文物保护宣传
- 开展配套展示基础设施建设
- 开展水下考古，进一步完善文物档案
- 开展灯塔周边步道维修工作
- 建设监控系统和文物本体监测保护体系，强化对文物的保护管理，根据需要开展日常保养维护工作
- 完善建筑防雷系统

- 文物本体
- 文物保护范围
- 文物建设控制地带
- 近期规划范围
- 中远期规划范围

规划期限13年，分近期、中远期实施：  
 近期2023年—2025年（3年）  
 中远期2026年—2035年（10年）
